BARDEJOV  
19.-20. 8. 2019

BARDKONTAKT 2019

## ZBORNÍK PREDNÁŠOK 2019

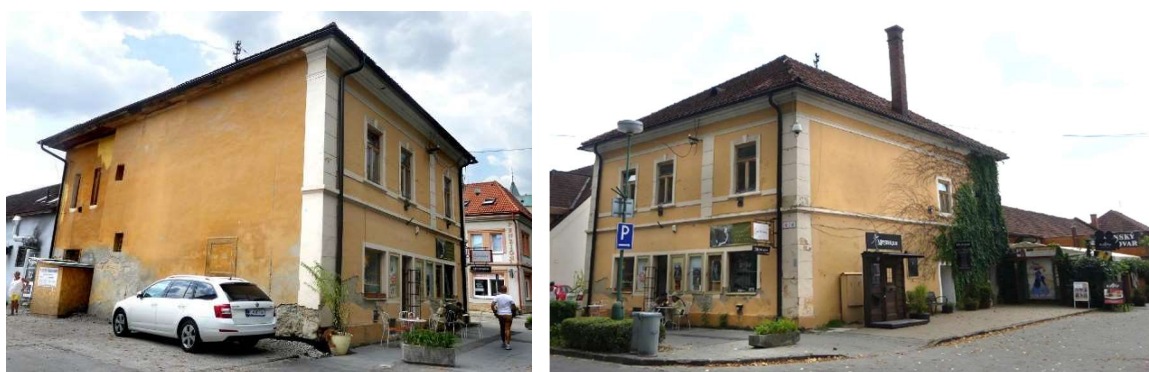
**Obr.3:** Pohľad na východné (vľavo) a severné nárožie (vpravo), stav 07/2018, foto Grúňová.

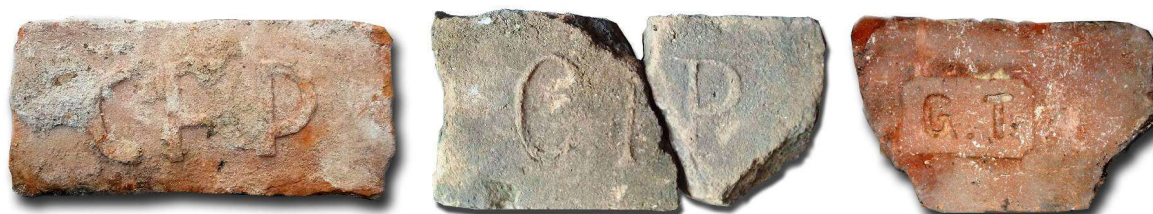
Obr.10: Tehly nájdené v zásype v krove. Zľava: tehla s reliéfnymi písmenami - vystúpený pozitív CFP (skratka mena Comes Franciscus Pálffy) s rozmerom 29 x 14 x 6,5 cm, 19. stor.; tehla s reliéfnymi písmenami – vystúpený pozitív CIP (skratka mena Comes Pálffy Janos) dat. 1860 – 1900, rozmer 28 x 13,5 x 4,5 cm; tehla so štvorhranným kolkom a zapustenými reliéfnymi iniciálami G.T. (tehelňa Gizela Téglagyár - tehelňa Gizela v Topoľčanoch prelom 19. - 20. stor., rozmer 29,5 x 14,5 x 7 cm)

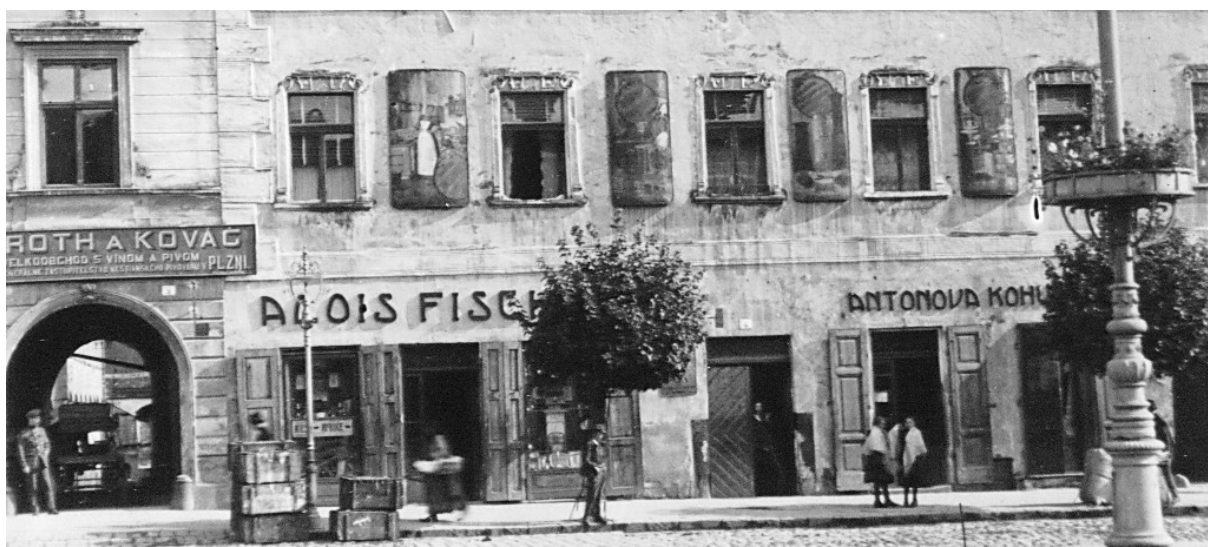
**Obr.1:** Dobová fotografia spodného partera Thurzovho domu (začiatok 20. stor.) - archív Stredoslovenského múzea v Banskej Bystrici (SSM [5]). Na prízemí sa nachádzajú dve obchodné prevádzky (prevádzka Alojza Fischera – obchod so železom, zbraňami a športovými potrebami, Antónie Kohútovej – obchod s látkami a Jozefa Langa – obchod s remeňmi). Okenné a dverové otvory sú prispôsobené potrebám prevádzok. Na poschodí sa medzi okennými otvormi nachádzajú veľkoplošné výjavy. Niektorí autori (napr. [4 a 9]) ich považujú za figurálne výjavy z obdobia renesancie. Pri maximálnom priblížení je však jasné, že jednoznačne ide o vývesné reklamné štíty (v šikmom sklone vo vzťahu k ploche fasády). Na mladších fotografiách, kedy boli štíty už odstránené, sú identifikované trojice kovových skob, na ktoré boli štíty zavesené. V rámci obnovy boli skoby odstránené. V Archíve Pamiatkového úradu SR sa nachádzajú žiadosti vlastníkov zo začiatku 20. storočia, v ktorých žiadajú o povolenie umiestnenia reklamy na fasádu objektu. Obdobné dobové veľkoplošné reklamné štíty boli identifikované aj na dome č. 3 (v druhom nadzemnom parteri).

**V 20. storočí bola realizovaná prestavba prízemných miestností na obchodné prevádzky.** Ten istý cieľ zmenil aj veľkosť a rytmus otvorov na prízemí. Podľa dobových fotografií je možné vydedukovať, že fasáda domu bola vizuálne riešená pomerne jednoducho, čo objektu pridávalo na monumentálnom výraze (tzn. bez aplikovania architektonických výzdobných prvkov historicky mladších slohov, ako tomu bolo na okolitých fasádach). Plocha fasády bola monochrómna (vzhľadom na dobovú čiernobielu fotografiu nie je možné presne identifikovať jej farebný odtieň). V svetlejšom farebnom odtieni bola riešená náročná bosáž, rámovanie okenných otvorov (špalety), klenba prejazdu a horizontálne línie (kordónové a korunné rímasy), oddeľujúce jednotlivé poschodia.

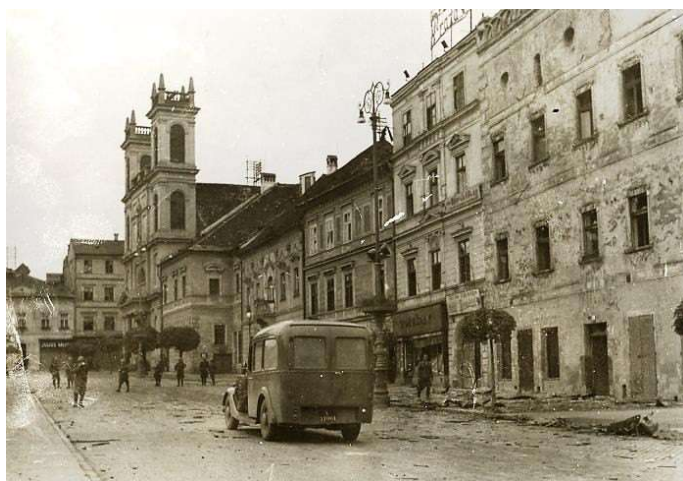
**Obr.2: Vľavo:** Detail fotografie Thurzovho domu v perspektíve hlavného námestia, okolo roku 1948 - archív SSM [5]. Prevádzky v parteri boli uzavreté. Omietkové vrstvy na fasáde sú poškodené - povrch je zvetralý s viditeľne poškodeným, znečisteným náterom. Časť profilácií okenných ostiení chýba a bola nahradená tehlovými výmurovkami. Vertikálne a horizontálne členenie je síce čitateľné, ale s viditeľnými poškodeniami (nárožné bosáže a kordónové rímasy).

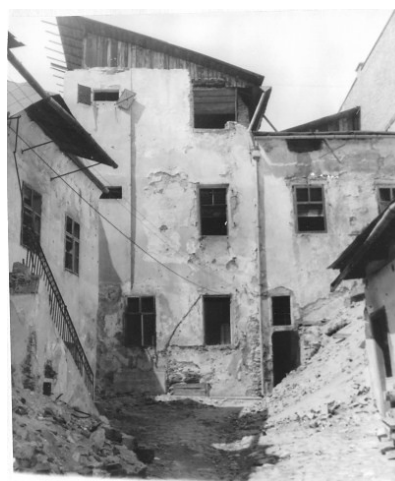
**Vpravo:** fotografia z Archívu Pamiatkového úradu SR [8], evidovaná pod č. N 360-5, zachytáva pohľad na dvorovú fasádu Thurzovho domu po preborení druhého poschodia po páde leteckej bomby. Okenné a dverové otvory nie sú zabezpečené proti vniknutiu do objektu.

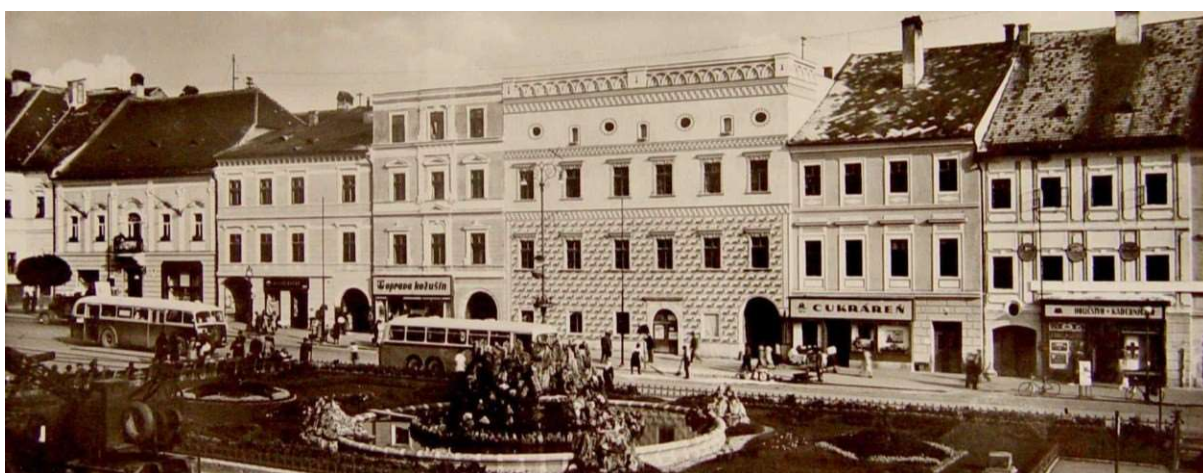
**Obr.6:** Detail fotografie dokumentuje finálnu úpravu predmetného objektu, ukončenú v roku 1958 (realizoval Dr. Ing. Karol Chudomelka) – archív SSM [5]. Soklová časť je ponechaná bez sgrafitovej úpravy. Sgrafitová úprava je celoplošne aplikovaná v prízemí a na prvom poschodí. Jednotlivé poschodia sú od seba oddelené horizontálnym sgrafitovým pásom. Upravený je centrálny vstup do múzea. Nárožia a prejazd už nie sú lemované bosážou. Okenné a dverné otvory boli upravené podľa prevádzkových potrieb múzea. V podstreší boli prezentované zaslepené okenné otvory obdĺžnikového tvaru ukončené polkruhom, ktoré sa nachádzajú medzi oválnymi otvormi. Otvory boli dekoratívne riešené len farebnou líniou, lemujúcou obvod otvoru.

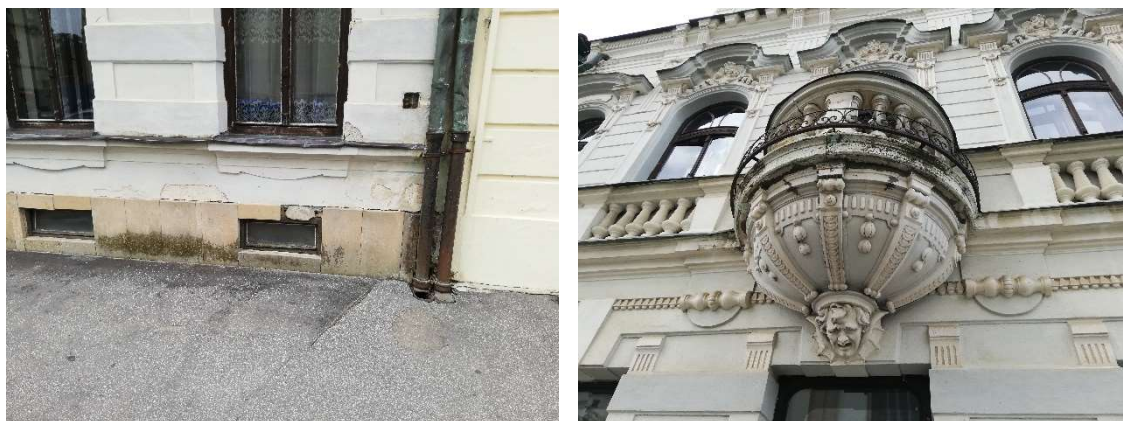
**Obr.2:** Fotografie detailov hlavnej fasády objektu č. 51  
Foto: archív Ing. arch. Marián Čutka

Plastické prvky uličných fasád - bosáž, rímsy, korunná rímsa a reliéfy musia byť opracované umelecko-remeselným spôsobom. Narušené a nesúdržné časti omietky sa odstránia, poprípade spevnia a do pôvodného tvaru sa vyformuje nová profilácia v pôvodnom tvare - voľbu omietok pri realizácii je potrebné schváliť miestnym Krajským pamiatkovým úradom. V hornej časti fasády, nad oknami 2.NP sa historicky nachádzala rímsa, ktorá bola v 80. rokoch odstránená. Návrh ráta s jej opätovným vytvorením na základe historických zdrojov a výskumnej dokumentácie z konca 70. rokov 20. storočia. Materiál novej rímsy bude z rovnakých materiálov ako budú umelecko-remeselne obnovované prvky fasád. Klampiarske prvky - dažďové zvody, parapety, oplechovanie atiky sa nahradia novými trvácnejšími a pevnejšími prvkami z materiálu titanzinok, poprípade med'. Vetracie otvory zo suterénnych priestorov sa osadia nerezovými mriežkami z ťahokovu s pieskovcovým parapetom. Finálny povrch fasády sa v celej ploche opatrí novou štukovou povrchovou úpravou. Finálna farebnosť fasád sa pred realizáciou samozrejme ešte odsúhlasí s kompetentným pracovníkom KPÚ.

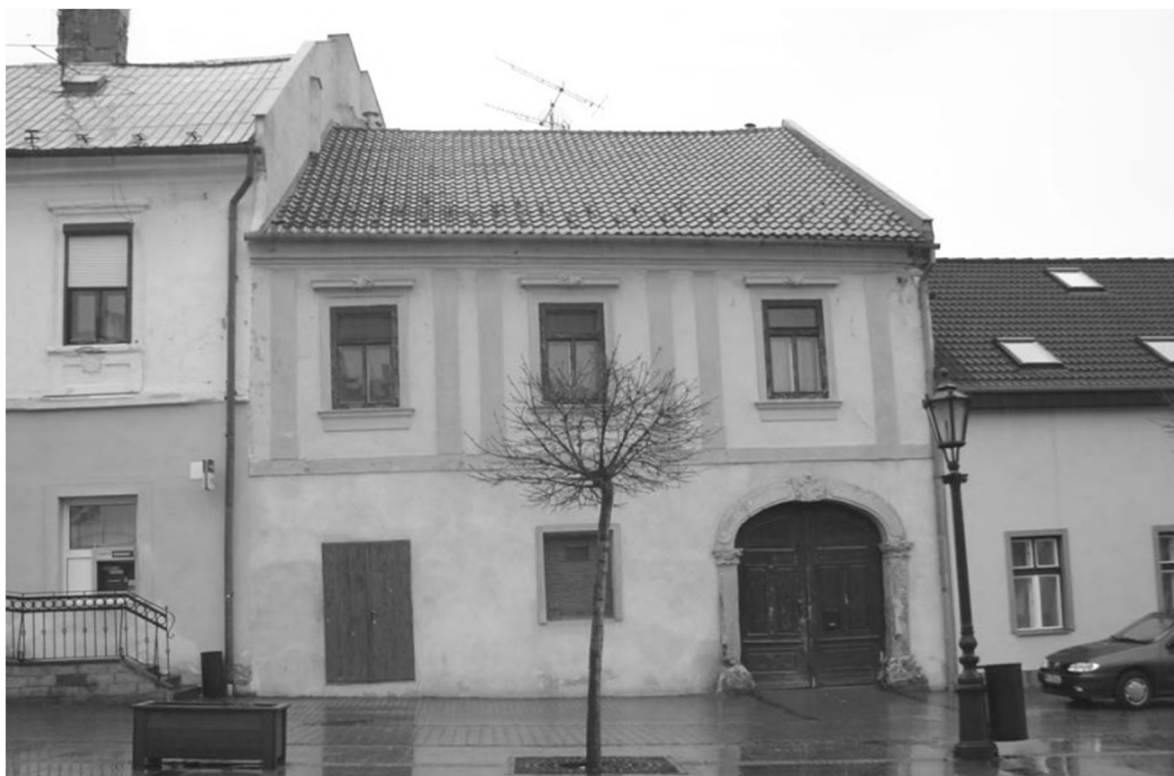
**Obr. 1** Uličná fasáda domu Podmanických, stav pred obnovou v roku 2007. (foto: SABADOŠOVÁ, E. )

**Uličná fasáda** je dvojpodlažná, trojosová. Na prízemí sa nachádzajú vstupné dvojkrídlové dvere, okno s vonkajšou roletou z vlnitého plechu a kamenný vstupný portál s barokovo-rokovovou ornamentikou. Na stojkách je zavesená drevená kazetová vstupná brána zo zač. 20. storočia. Fasáda prízemia bola slohovo indiferentná, jednoduchá, nečlenená, s prevažujúcou tvrdou cementovou omietkou z 20. stor. bez povrchového náteru.

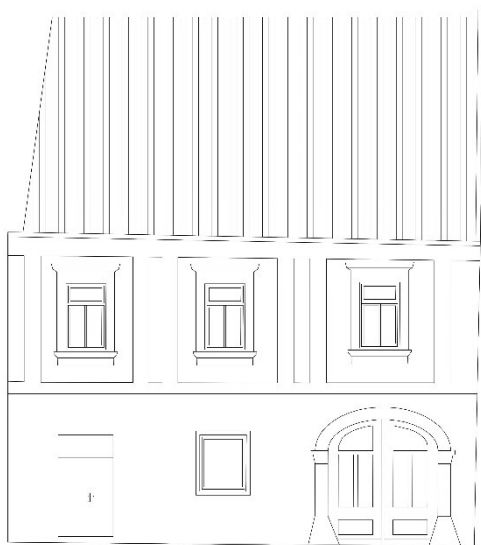
**Obr. 3** Uličná fasáda, zameranie existujúceho stavu z roku 2006 (zdroj: Ing. arch. P. Škombár)

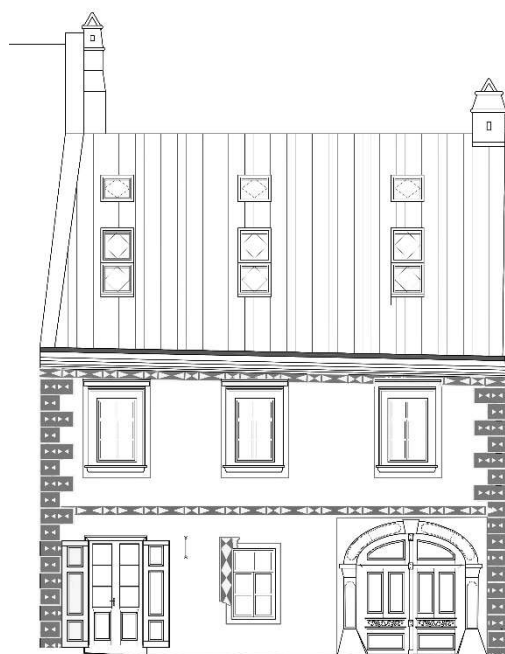
**Obr. 4** Návrh obnovy fasády, po zistení nových nálezov r enesančnej výzdoby podľa Vojtecha Mýtnika (zdroj: [2], grafický návrh, variant A)

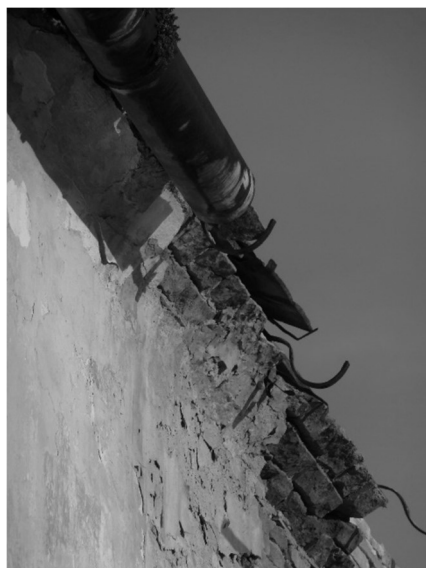
**Obr. 5** Stav podstrešnej rímasy  
dvorovej fasády v r. 2007  
(foto: VAŠČÁK, M.)

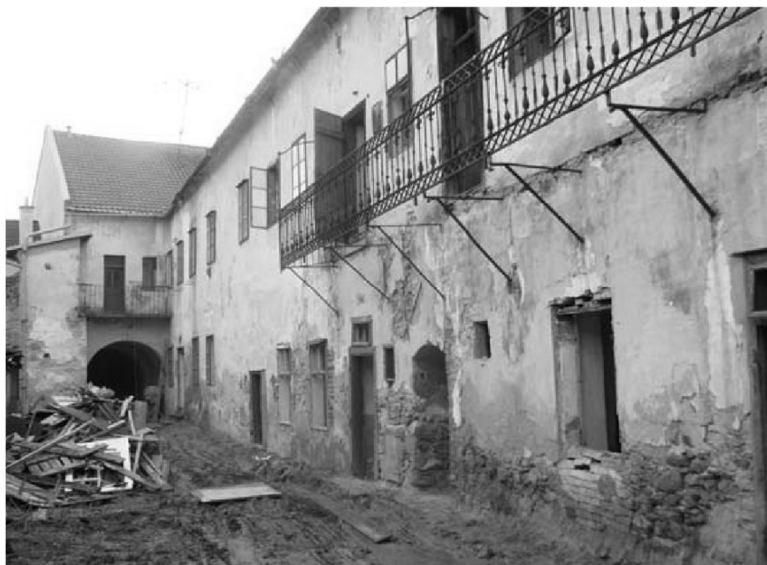
**Obr. 6** Stav dvorovej fasády pred obnovou v r. 2007  
(foto: SABADOŠOVÁ, E.)

Stavebno-technický stav objektu pred obnovou bol veľmi narušený, časť objektu bola v dezolátnom až havarijnom stave. Objekt bol dlhodobo nevyužívaný a chátral.

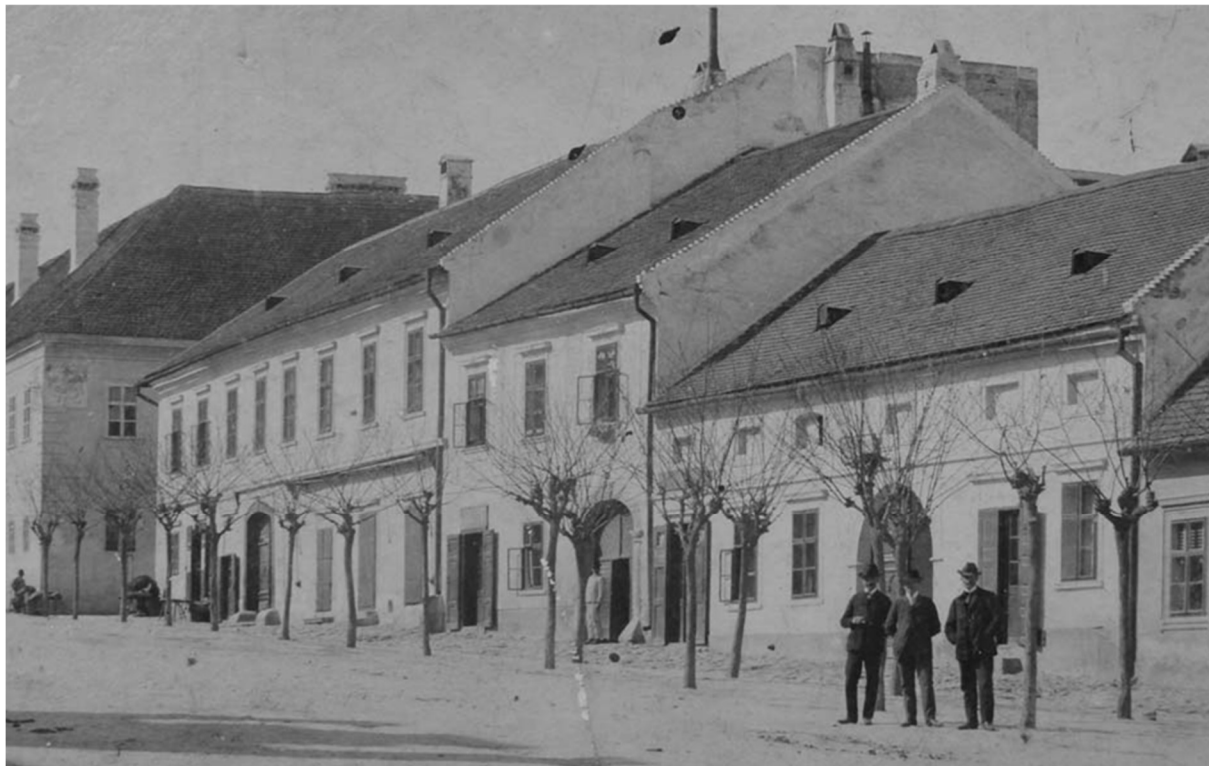
**Obr. 7** Historická fotografia domu Podmanických z rokov 1900 – 1910, na základe ktorej bola stanovená metodika v r. 2007 pre obnovu fasády vo výtvarne zjednocujúcom výraze, ktorý rešpektuje klasicistickú úpravu, vrátane absorbovaných rokokových a renesančných prvkov. (zdroj: [3] str. 176)

Východiskom pre návrh obnovy fasády meštianskeho domu boli metodické princípy, ktoré stanovili v roku 2007 autori architektonicko-historického výskumu Marián HAVLÍK a Elena SABADOŠOVÁ v časti: Návrh ochrany, obnovy a prezentácie objektu: „*S prihliadnutím ku stupňu zachovania hodnôt objektu a k prevažujúcemu renesančnému, barokovému a klasicistnému výrazu, navrhujeme metodiku obnovy, ktorej výsledkom bude prezentácia objektu upriamená na fasádach na **ujednotený výraz z obdobia klasicizmu**, v interiéroch na dominujúci výraz renesančný a barokový.*“ ([3], str. 173) Súčasťou stanovených metodických pokynov bolo aj odporúčanie pre odstránenie všetkých nevhodných zásahov na fasádach, predovšetkým odstránenie povrchových inštalácií, rozvodných skríň, novodobých okenných krídiel, odstránenie alebo úprava betónovej pavlače na dvorovej fasáde a iné. Cieľom stanovených princípov bolo **prezentovať fasádu ako kompaktný a výtvarne zjednotený prvok, ktorý rešpektuje klasicistickú úpravu**, ktorá integruje aj mladšie barokovo- rokokové a renesančné prvky. Návrh jednotlivých prvkov je odporúčaný podľa zachovanej historickej fotografie z rokov 1900 – 1910. Do okien na hornom podlaží, namiesto novodobých okien s členením „T“, aplikovať 6-tabuľové okenné výplne – dvojité s vonkajšími krídlami osadenými na líc fasády. Dvernú výplň portálu, odporúča zachovať v súčasne dochovanom členení, prípadne nahradiť novou v rokokovom štýle. Všetky drevené prvky na fasáde navrhujú upraviť v jednom farebnom odtieni.

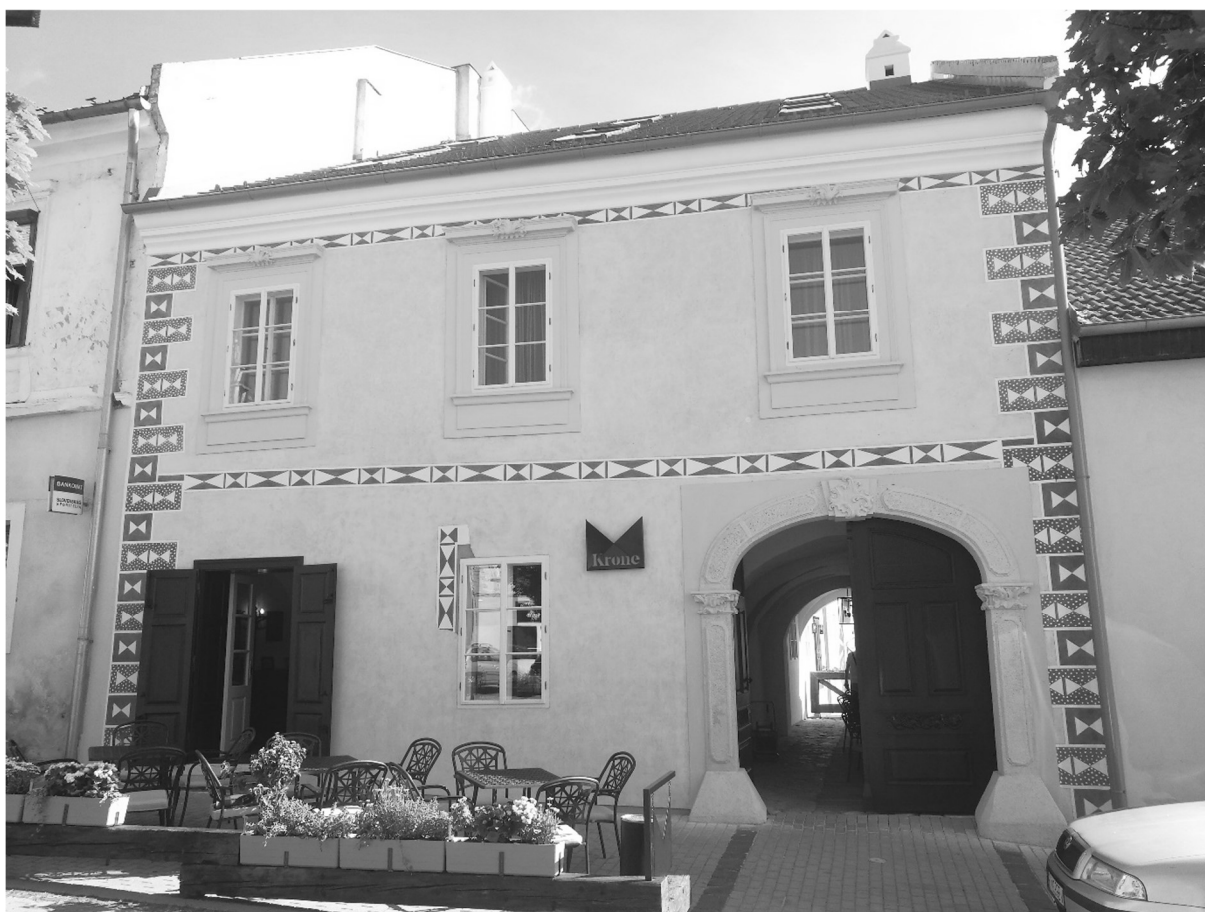
Obr. 8 Uličná fasáda po obnove v r. 2019. (foto: VAŠČÁK, M.)

Na základe zistených nových nálezov renesančnej výzdoby v roku 2007 a po ich vyhodnotení významu, bola fasáda definitívne zrealizovaná s prezentovaním **renesančnej výzdoby** spôsobom **slohovej kópie**. *Vzhľadom na technický stav renesančnej vrstvy a na reálny predpoklad, že nebude možné zabezpečiť dlhodobu existenciu originálnych renesančných omietok v súčasnom exteriérovom prostredí.* ([2], str. 39). Originálna vrstva bola zakonzervovaná a prekrytá novou vrstvou tenkej vápennej omietky, na ktorej bola zrealizovaná kópia renesančného kvádrovania. Mladšie vrstvy, šambrány okolo okien, plocha okolo portálu sú priestorovo odstupňované rôznou hrúbkou omietky a boli obnovené v duchu 19. storočia hladkou vápennou omietkou s náterom, ktoré sú v kontraste s renesančnými plochami z režnej omietky.

Okenné výplne boli zjednotené, 6-tabuľové s vonkajšími krídlami s jednoduchým zasklením, ktoré boli zrealizované podľa zachovaného originálu ako slohové kópie. Vzhľadom na trend aplikovania energeticky úsporných riešení aj v rámci pamiatkovej obnovy, boli na strane vnútorných krídiel osadené izolačné dvojsklá.

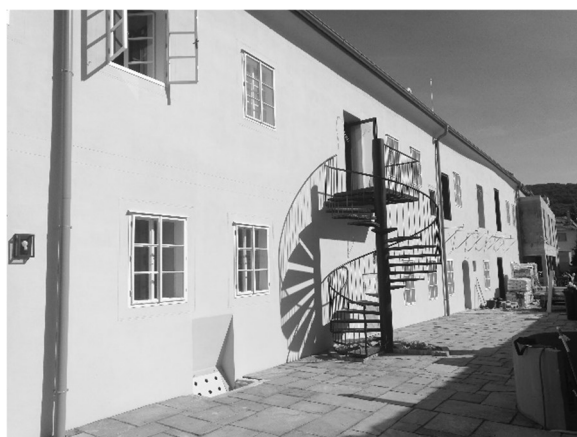
**Obr. 12** Dvorová fasáda po obnove v r. 2019  
(foto: VAŠČÁK, M.)

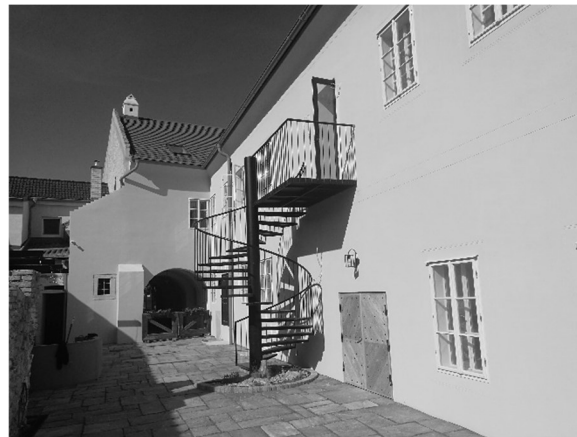
**Obr. 13** Dvorová fasáda po obnove v r. 2019  
(foto: VAŠČÁK, M.)

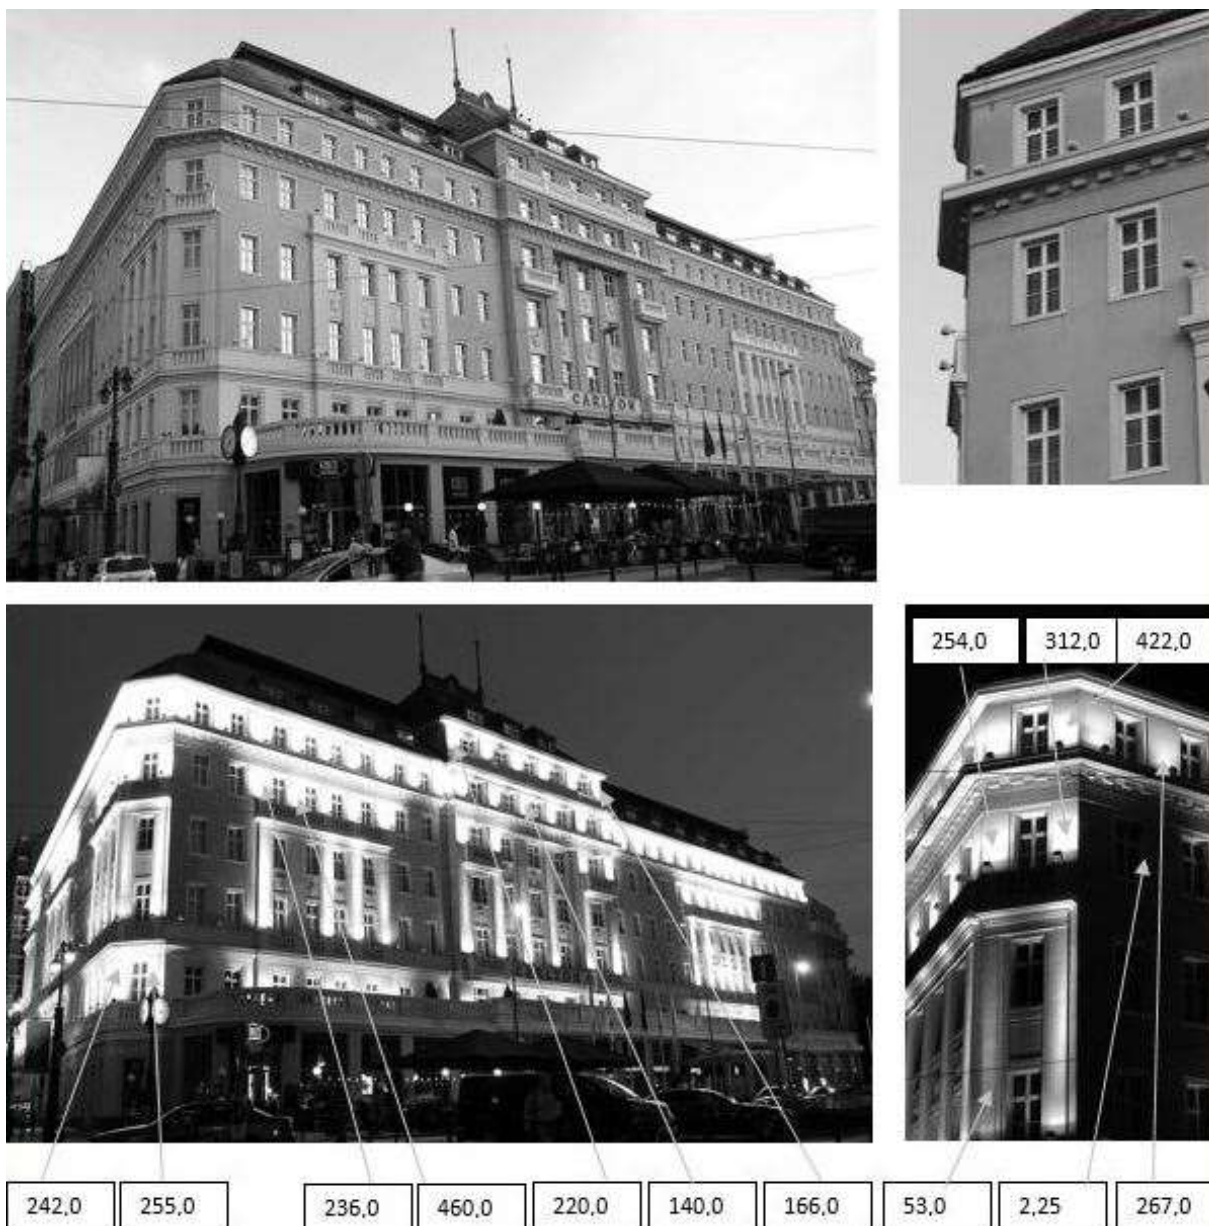
Obr. 4: Osvetlenie skresľuje architektonický výraz nasvietenými tvormi plôch aj kontrastom, zároveň má značne vyššie jasy ako okolie.

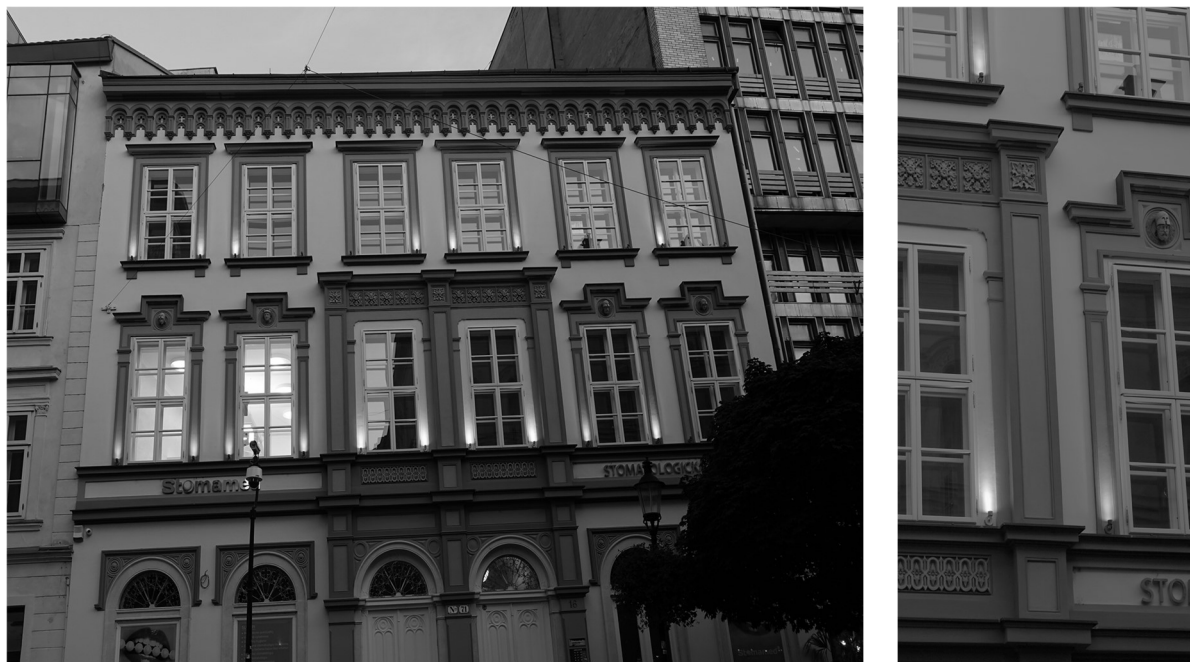
Obr. 5: Snaha o miernu ilumináciu. Rovnomerné osvetlenie šambrán je v niektorých osiach už narušené, chýba údržba. Na odlišne farebnej ploche sa rovnaké svetlo inak odráža, čím je vnem v strednej osi studenší (akcent?).

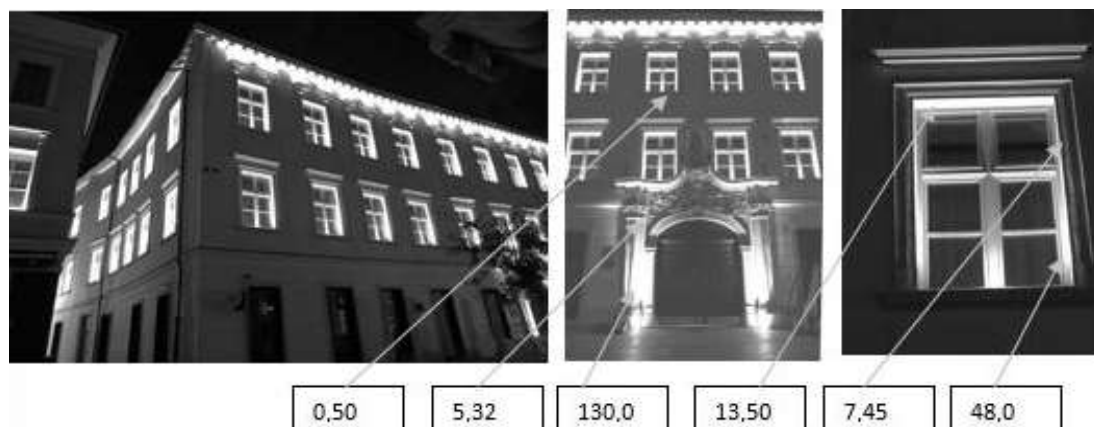
Obr. 8: Svetelná tektonika vytvorená len akcentom všetkých okien: osvetlená vnútorná pasparta a nadpražie okna: Staršie realizácie tohoto druhu majú reflektory v dolných kútoch okna alebo líniové svietidlo v parapete. Tu: bodové svietidlo v strede, určené pre takýto model, čo vytvára novú tendenciu vďaka prístupnej montáži a svet.-techn. vlastnostiam.

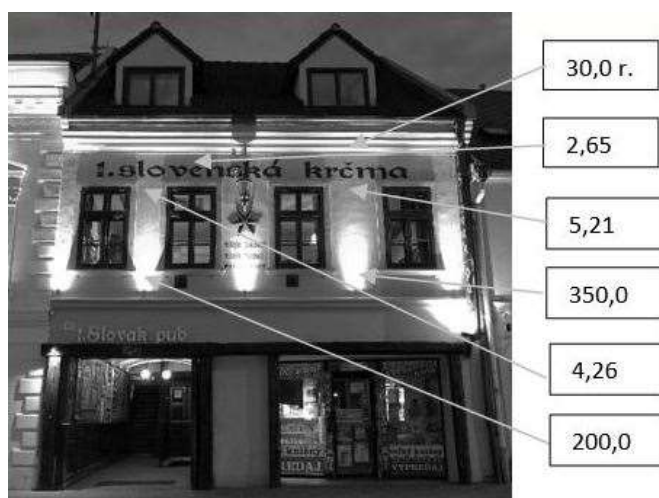
Obr. 11: Vytvorená tektonika svetlom  
– otázka nevydarenej estetiky z vysokých kontrastov.

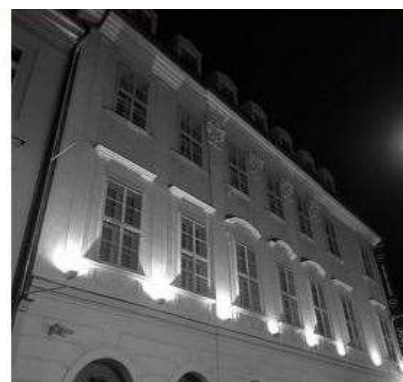
Obr. 12: Pri vývoji starších svietidiel vidíme rozdielne teploty chromatickosti svetla vedľa seba – to znamená, že pri údržbe drobných zásahov treba akceptovať parametre existujúcej sústavy. (Zľava 1. a 5. Svietidlo.)

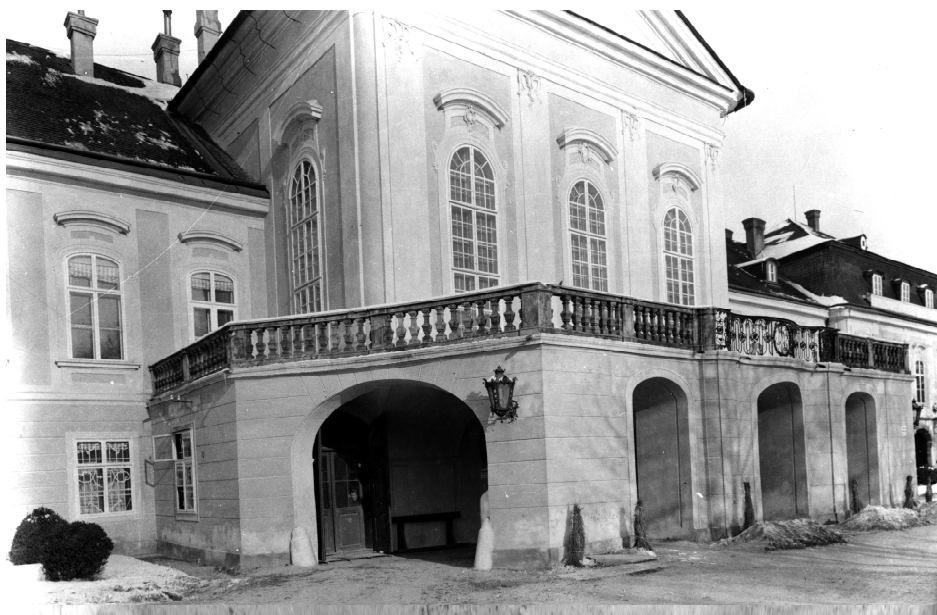
**Obr. 2:** Fotografia z obdobia okolo r. 1925 dokumentujúca výraz fasády v dvoch farebných tónoch alebo štruktúrach (tmavšie plochy mohli byť vytvorené aj z omietky opatrenej metličkovaním) (HABERLANDOVÁ, H.: výskumná dokumentácia z roku 1985. MÚOP Bratislava).

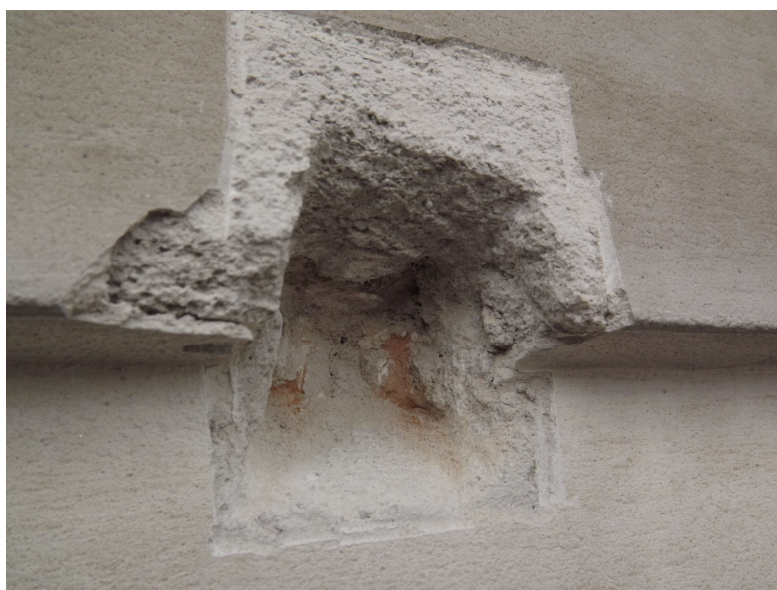
**Obr. 3:** Sonda v mieste kontaktu korunnej rímsy a vlysu, kde je asi 15 cm hrubá vrstva novodobých omietok na barokovom tehlovom murive. Na preškrabanom tehlovom murive sa nachádza cementový podnástreč a na ňom asi 7 cm vrstva nastavovanej omietky z obdobia obnovy v šesťdesiatych rokoch 20. storočia. Na nej je približne rovnako hrubá vrstva novšej cementovej omietky z rokov 1993 – 1996. Na týchto vrstvách sa nachádza asi 1cm hrubá vrstva hladkej vrchnej omietky a súčasný náter (archív spol. PAMARCH, s.r.o.).

Dôvodov súčasného schátraného výrazu omietok je viacero (okrem podcenenia pravidelnej údržby prispeli k celkovému stavu aj nevhodné technologické postupy, ktoré boli uplatnené pri jeho obnovách v druhej polovici 20. storočia). Pravdepodobne k najvýznamnejším problémom, ktoré zapríčinili stav praskania omietok, patrí okolnosť, že pri komplexnej obnove fasád v 60-tych rokoch 20. storočia boli všetky staršie omietky nahradené masívnou vrstvou nastavovanej vápenno-cementovej omietky aplikovanej na cementový podnástrech na tehlové murivo. Nová omietka priľhla k staršiemu barokovému tehlovému murivu, ktoré malo mäkké spojivo z pomerne mäkkej vápennej malty. Tieto omietky v priebehu času nedokázali prenášať prirodzené pnutia v murive a začali na nich vznikať trhliny. Novodobé omietky boli na mnohých miestach aplikované v hrúbke od 7 do miestami až 15 cm – pravdepodobne v dôsledku snahy o maximálne vyrovnanie tvarových nerovností stavby. K druhej závažnej chybe došlo pri ďalšej obnove (medzi rokmi 1993 – 1996). Po odstránení vrchnej hladkej vrstvy omietky boli v tom čase na súdržnú a výdatne penetrovanú vrstvu omietok nanesené tvrdé omietky s vysokým obsahom cementu. Takto zrealizovaný omietkový plášť objektu zostal síce súdržný s podkladom, ale pnutia v murive spôsobili zopakovanie popraskania omietok a praskliny sa preniesli aj na ich povrch. K problémom sa pridalo aj viacero nedostatkov zapríčinených chvatnou prípravou obnovy z rokov 1993 – 1994. Nevyhovujúci stavebnotechnický stav omietok a jeho nápravu začal hneď v úvode obnovy riešiť tím odborníkov usmerňovaný Ing. Vladimírom Kohútom a Ing. Jozefom Bakom. Problém vznikol aj v otázke farebného riešenia fasády. S ohľadom na chvatne realizovanú obnovu paláca v rokoch 1993 – 1994 a vtedajší spôsob vedenia obnov pamiatok vyzval KPÚ v Bratislave na doskúmanie dostupných podkladov a ich sondážne overenie. V roku 1986 bol realizovaný zámer pamiatkovej obnovy (PhDr. H. Haberlandová), v ktorom sa, bohužiaľ, exteriéru venovala iba minimálna pozornosť (na fasádach nebola realizovaná ani jediná sonda). Doskúmanie z rokov 1993 – 1996 (Mgr. A. Tahy a Mgr. P. Horanský) potvrdilo nález vrstvy staršieho okrového náteru na fragmentoch omietok, ktorý však nebolo možné presnejšie datovať (18. st.?, prvá pol. 19. st., druhá pol. 19. st.?). Metodici

odporučili realizovať farebnosť fasády v jednom prípadne v dvoch okrových tónoch. Na základe predpokladov sa zvýšila pozornosť pri obnove v rokoch 1993 – 1996. V priebehu prác boli zaznamenané situácie s možnou bielou úpravou na presnejšie nelokalizovaných plochách a na polohách pod odstráneným kamenným obkladom parteru. Podľa týchto informácií v tom čase viceprimátor hlavného mesta Bratislavy PhDr. Š. Holčík odporučil realizáciu farebnosti v kombinácii bielej a dvoch tónov sivej, ktorá bola aj zrealizovaná. Farebnosť sa s menšími amatérskymi zásahmi údržbárov zachovala do začiatku súčasnej obnovy a dokladá maximálnu snahu o zdôraznenie významu objektu ako významnej mestskej palácovej stavby. Voľba farebného zdôraznenia tvaroslovia sa opierala o vtedajšie poznatky. Pre potreby overenia predpokladu o zániku možných nálezových situácií boli počas prípravy súčasnej obnovy realizované viaceré sondy aj v polohách na východnej a aj západnej strane hmoty hlavného rizalitu. Bohužiaľ, okrem omietok zo 60-tych rokov a omietok z rokov 1993 – 1996 sa na tehlovom murive nepodarilo nájsť jediný fragment staršej omietky. Omietky v polohách v úrovni prízemia boli zničené pri demontáži kamenného obkladu z roku 1939 a všetky ostatné v úrovni poschodia vrátane kontaktov s pôvodnými kamennými suprafenestrami boli dôkladne odstránené pri obnovách v 60-tych rokoch 20. storočia a pri obnove v rokoch 1993 – 1996, keď došlo aj k radikálnemu čisteniu a výmenám pôvodných kamenných prvkov. Na pôvodných kamenných prvkoch zostalo iba v póroch niekoľko stopových zvyškov bieleho vápenného podkladového náteru. Na ňom sa – opäť len v nepatrnom množstve – zachovalo iba v škárach profilácie suprafenestry jedného okna (na západnom úseku fasády hlavného rizalitu) niekoľko stôp po svetlom vápennom okrovom nátere (azda ešte z obdobia barokovej prestavby z roku 1771?).

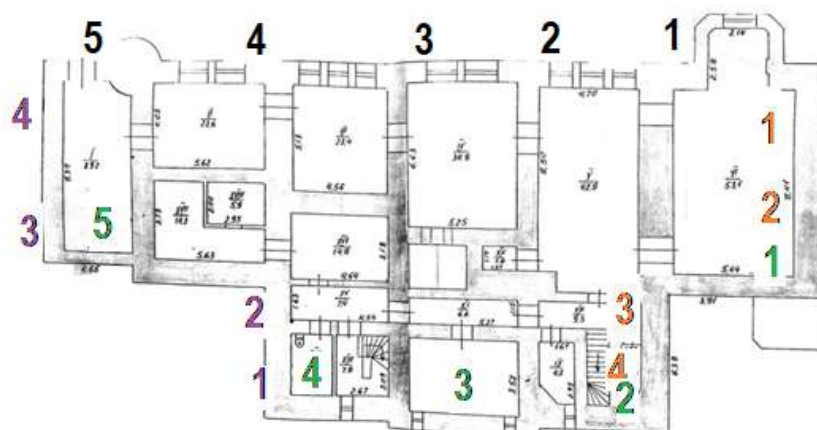
Obr.2: Pôdorys suterénu s vyznačením meracích bodov zavlhnutia, kreslil: K. Sikorski, 2019

Rozmiestnenie meracích bodov je zobrazené na nasledujúcom pôdoryse.

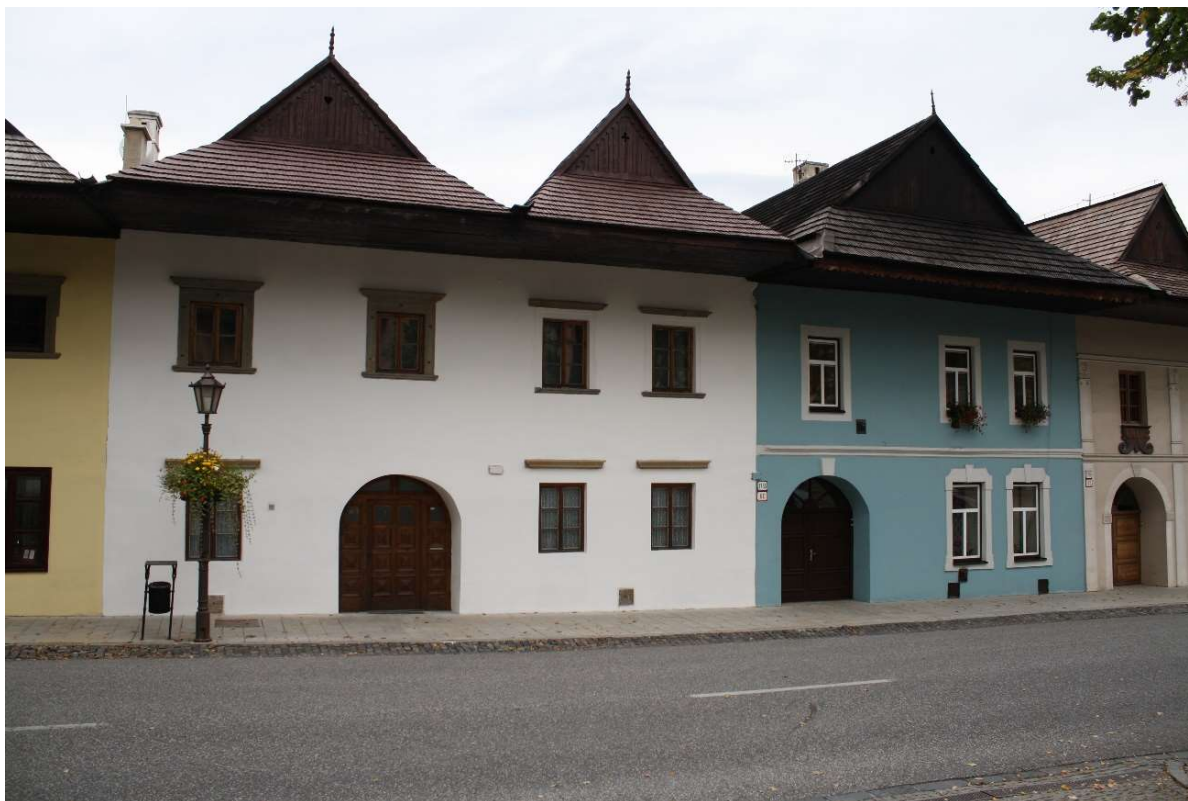
Obr.1 Meštianske domy v Spišskej Sobote (foto autor)

V Spišskej Sobote sú jednotlivé objekty z kamenného muriva s dreveným trámový stropom nad druhým nadzemným podlažím zastrešené sedlovou strechou otočenou štítom do ulice s podlomenicou. Objekty sú vykurované individuálne.

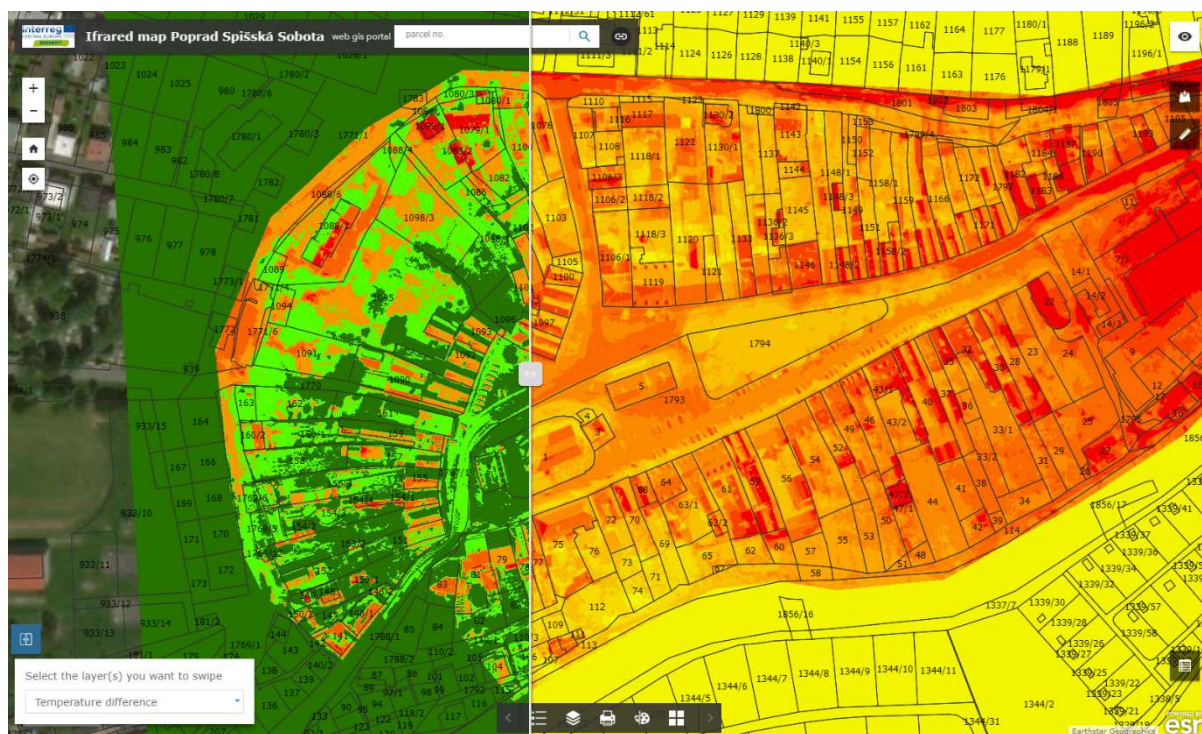
Obr. 3 Zobrazenie web-portálu s absolútnymi nameranými hodnotami (vpravo) a rozdielovou mapou vľavo (autor).

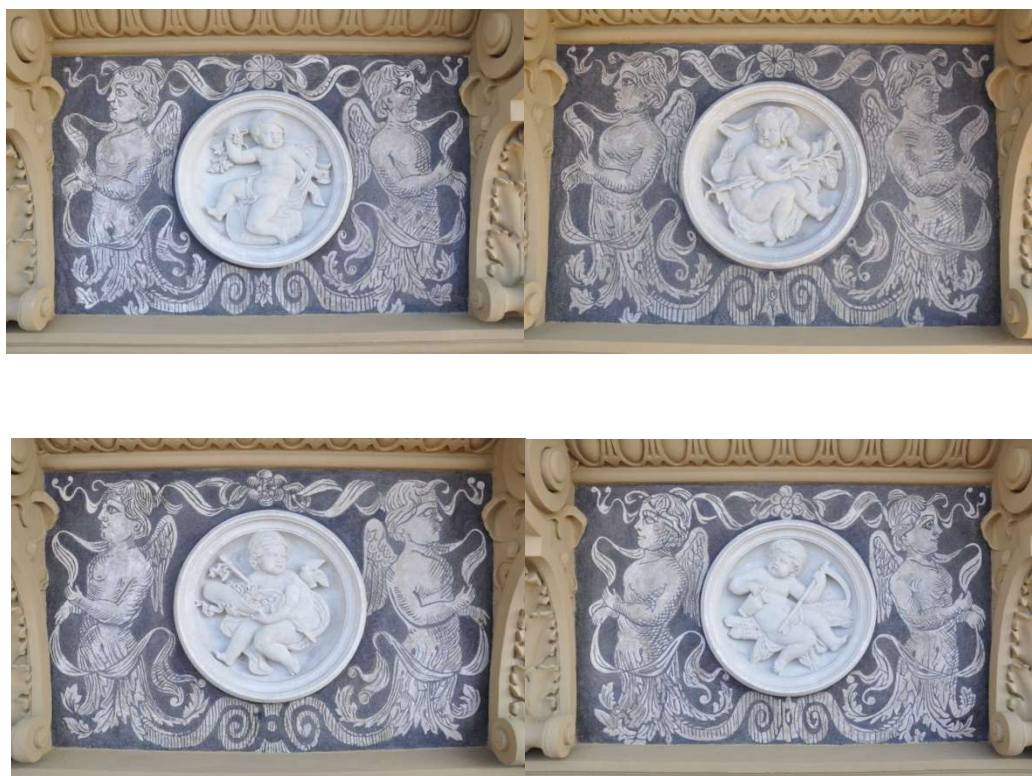
**Obr. 2:** Detaily zreštaurovaných a obnovených polí vlysu fasády so sgrafittom a medailónmi s putti s atribútmi ročných období. Zdroj: KPÚ Košice, archív

reštaurátorom pristúpili k obnove monochrómneho náteru celej fasády. Prekvapením boli nálezy sgrafittovej výzdoby medzi konzolkami vo vlyse pod korunnou rímsou. Tento výraz fasády nebol doteraz na podkladoch dostatočne zachytený (resp. dostatočne viditeľný). Výzdoba vyvažovala plastickú výzdobu fasády, najmä nad druhým nadzemným podlažím, kde sú v segmentových rozoklatých frontónoch vložené busty s ženskou hlavou a poprsím. Sgrafittová výzdoba nadväzuje na okrúhle alegorické reliéfy s putti a atribútmi jednotlivých ročných období. V ich pozadí sa rozvinuli dekorácie rozviliniek, grifov a vencov, opäť kombinovaných s putti. Motív je spracovaný pomerne naivne, ale precízne a s primeranou kvalitou. V rámci reštaurovania išlo o doplnenie len pomerne malých častí. Sgrafitto na predmetnom dome jednoznačne reprezentuje bohatstvo majiteľa s odkazom na jeho výrobnú dielňu a motívy, ktoré dom a jeho majiteľa symbolicky chránia pred zlými vplyvmi (grifovia, obdobne ako v stredoveku). V rámci fasády aj tu bolo uplatnených mnoho plastických dekoratívnych a výtvarných prvkov. Konzoly s akantom v čelách, zvinutým do volútky, busty, štukové rozvilinkové motívy v kombinácii s rohmi hojnosti s ovocím a pod.. V rámci metodiky bolo dôležité aj usmernenie farebnosti kovových prvkov – zábradlia na balkóne poschodia. Krajský pamiatkový úrad určil farebnosť vo vzťahu k danej architektúre a tektonike fasády ako svetlú modrosivú. Tento odtieň dopĺňa farebné spektrum fasády a nepôsobí ťaživo a nekoncepčne ako zažitá čierna farba, ktorá sa často na kovových prvkoch aplikuje bez ohľadu na kontext. Veľmi hodnotným sa z historického hľadiska a výrazu fasády ako celku stal aj parter, kde podľa autentickej výplne dverí boli v kópii vyhotovené ďalšie dvere a výklad v strede. Týmto sa fasáda radí medzi veľmi dobre tektonicky zvládnuté obnovené / reštaurované fasády a plnohodnotne vypovedá o atmosfére v období svojho vzniku. Jediným rušivým aspektom je farebnosť okien, ktoré je zatiaľ biela, ale mala by sa pri najbližšej obnove uplatniť v okrovej farbe. Je možné, že majiteľ v rámci doladenia fasády pristúpi aj k náprave tohto detailu.

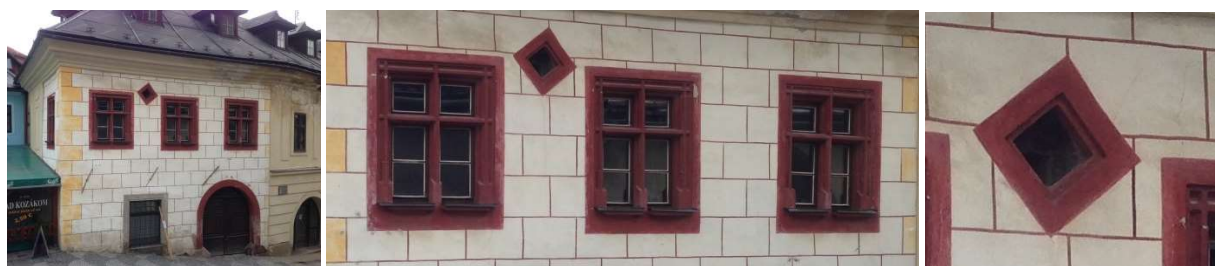
Obr. 3: Banská Štiavnica, stredoveká fasáda a stredoveké okenné otvory.

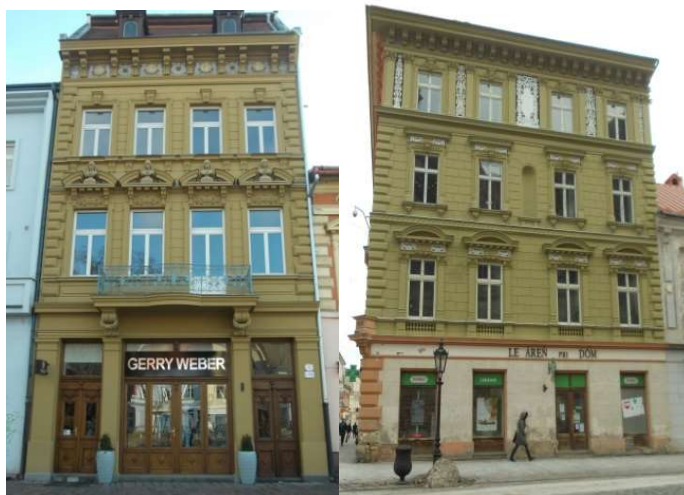
**Obr. 5:** Košice, Hlavná 15. Po **Obr. 6:** Košice, Mlynská 1, reštaurovaní fasády z 2015 so počas reštaurovania správnou farebnosťou fasády. fasády – vhodné.

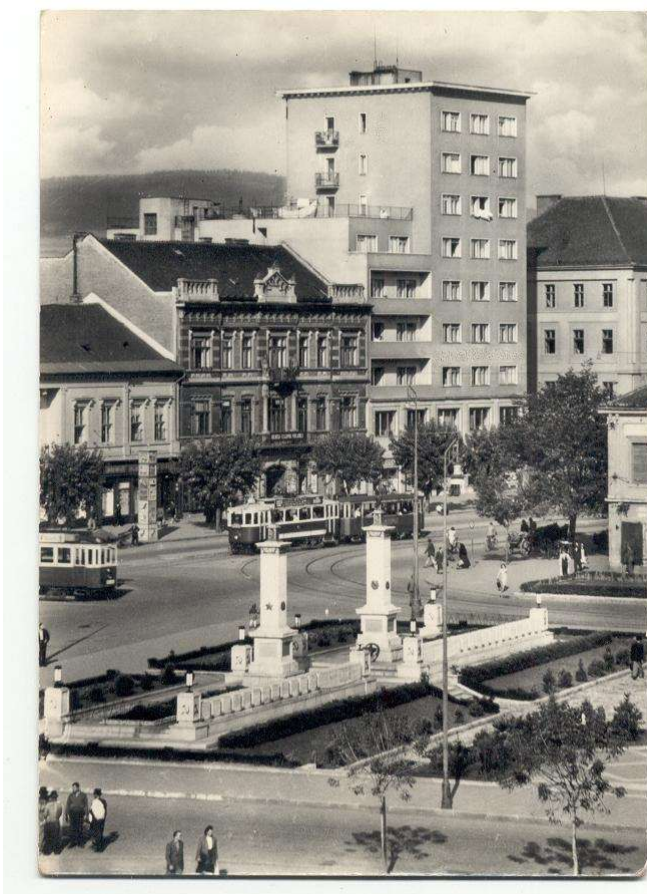
**Obr. 1:** Dom na Hlavnej 4 v Košiciach, v strede (zdroj: pohľadnica z 50-tych rokov, archív autorky)

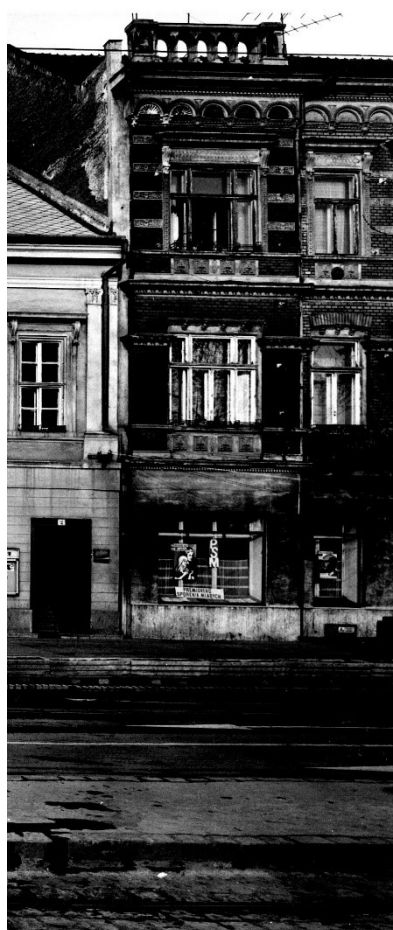
**Obr. 2:** Detail fasády bývalej Hlavnej 4 v Košiciach, s úpravou fasády z roku 1896 s tehličkovým obkladom (zdroj: Archív Krajského pamiatkového úradu v Košiciach)

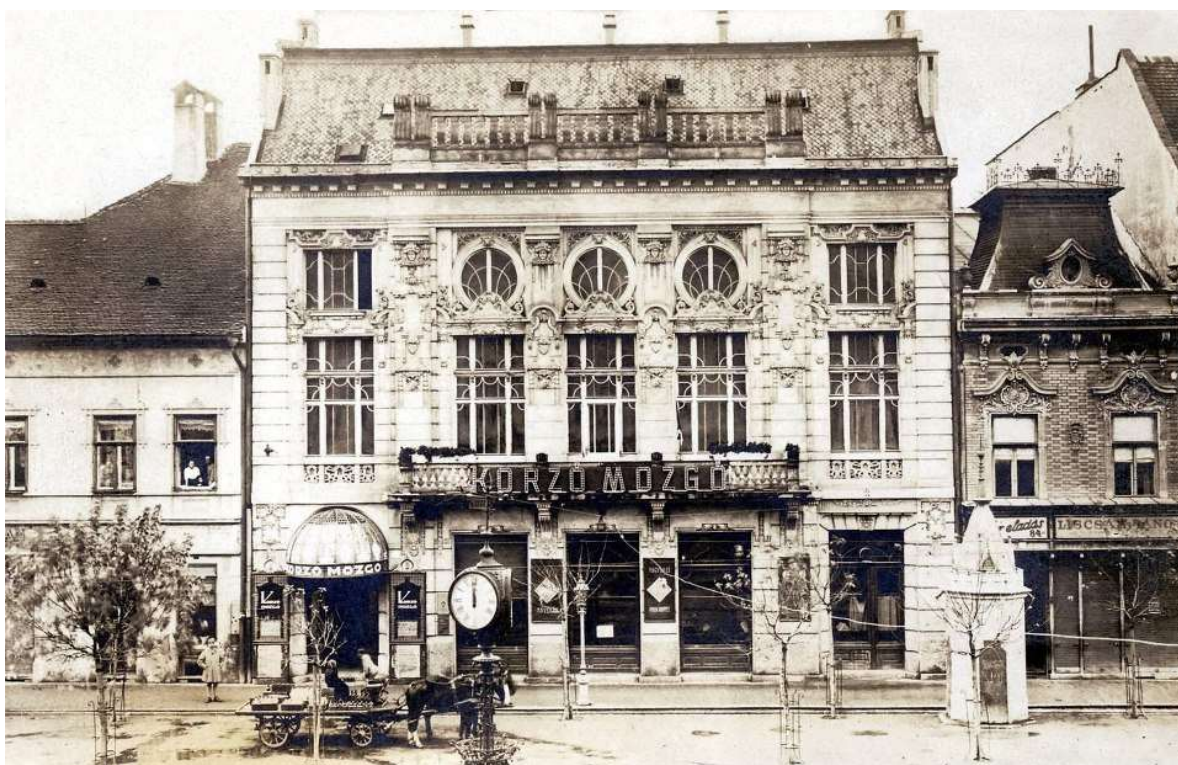
**Obr. 3:** Uličná fasáda bývalého veľkého kasína na Hlavnej 76 v Košiciach (zdroj: Východoslovenské múzeum v Košiciach)
