BARDEJOV  
19.-20. 8. 2019

BARDKONTAKT 2019

## ZBORNÍK PREDNÁŠOK 2019

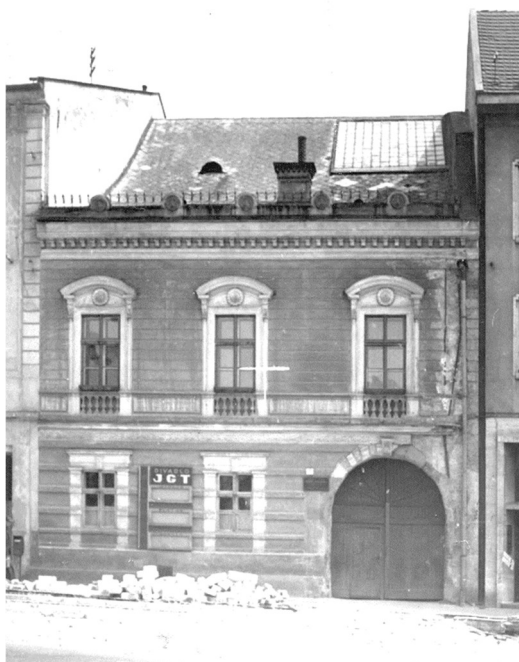
**Obr. 2:** Stav uličnej fasády,  
fotografia, 1974. Zdroj:  
archív E. Kráľovej

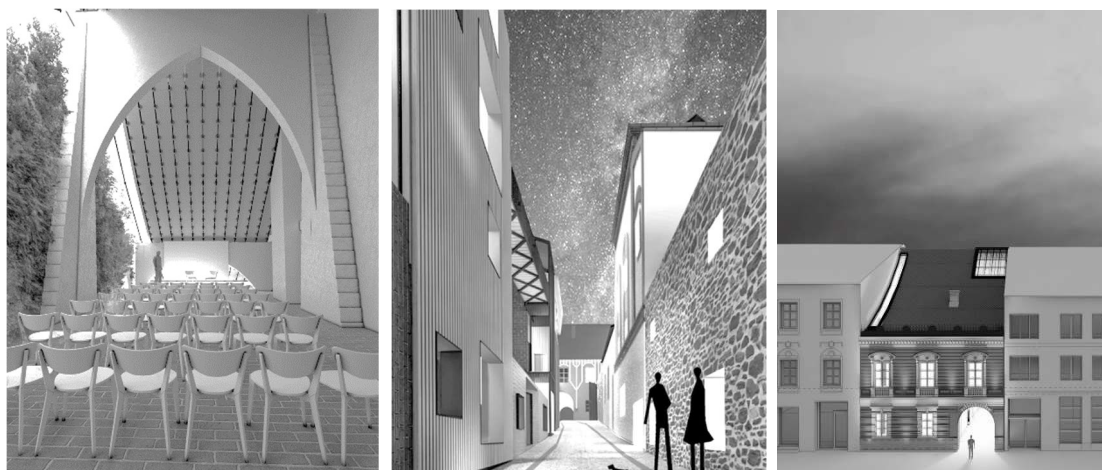
**Obr. 7:** Vizualizácia navrhovaného riešenia prezentácie technickej pamiatky strechy. Zdroj: autorský návrh Matia Matej

Revitalizácia priestoru v kontakte s neobyčajnou strešnou konštrukciou vyžaduje adaptáciu strešného plášťa tak, aby sa v podstreší dosiahla tepelná pohoda. (Aktuálny strešný plášť tvoria len eternitové šablóny na drevenom, t.j. horľavom, latovaní bez zateplenia). Pre zreteľnejšie zviditeľnenie unikátnej strešnej konštrukcie sa preto uvažuje s návrhom nového invenčného systému strešného plášťa tak, aby v podkroví boli viditeľné nosné železné pásiky pamiatkovej strešnej konštrukcie. (obr. 6) Návrh uvažuje s prinávratením nehorľavej funkcie strechy, aj s rešpektovaním súčasných teplotných požiadaviek. Tvarovanie strešnej krytiny vychádza z dochovaných prvkov liatinovej krytiny, ktoré sú v návrhu prezentované v materiálovom novotvare. S prihliadnutím na využívanie riešeného podkrovia, návrh uvažuje s jeho prirodzeným presvetlením prostredníctvom pásového štrbinového svetlíka, v okrajovej časti strechy, ktorý nenarušá pôvodnú konštrukciu strechy a kompozične nepotláča celkový výraz strešnej fasády. Vo večerných hodinách preberá funkciu pútača a náznaku výnimočnosti strechy. (obr. 7)

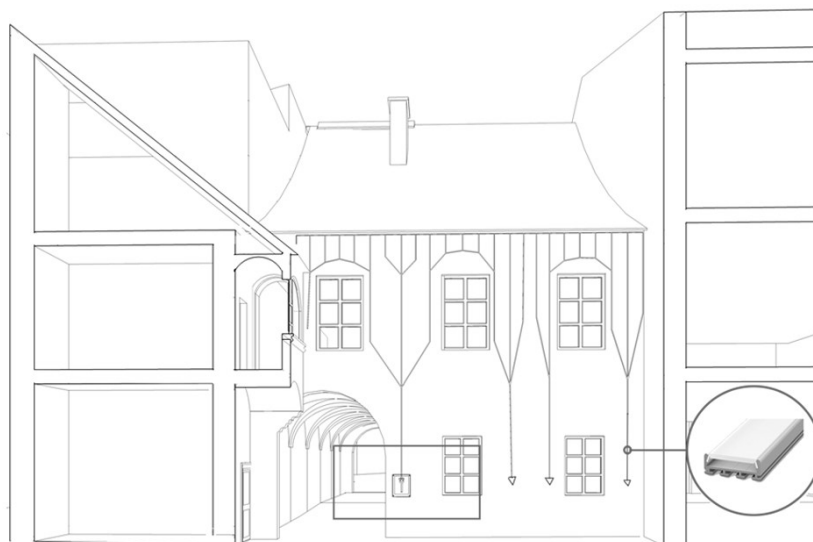
**Obr. 8:** Návrh zviditeľnenia prekrytej konštrukcie kotvenia strechy. Zdroj: autorský návrh Matia Matej

Návrh zároveň uvažuje s možnosťou formálnej citácie priebehu kotviacej siete na dvorovej fasáde. Ide o zviditeľnenie lokalizácie kotviacich pásikov strechy a ich spojov formou namaľovania ich priebehu po vonkajšej ploche fasády, alebo formou svetelných pásov (napr. LED pásy) umiestnených na povrchu omietanej úpravy fasády. (obr. 8) V oboch prípadoch sa navrhuje zvýraznenie autentickej prezentácie originálu, kotviacej skoby. (obr. 9) Takéto riešenie zachováva originál konštrukcie pod ochrannou vrstvou omietaného povrchu fasády, samo osebe sa stáva dekoráciou teraz prázdnej steny. Jej inštaláciou by stena získala dekoratívnu atrakciu, osobitne dobre vnímateľnú pri otvorení prechodu parcelou v smere od pamätníka SNP ku barbakánu.

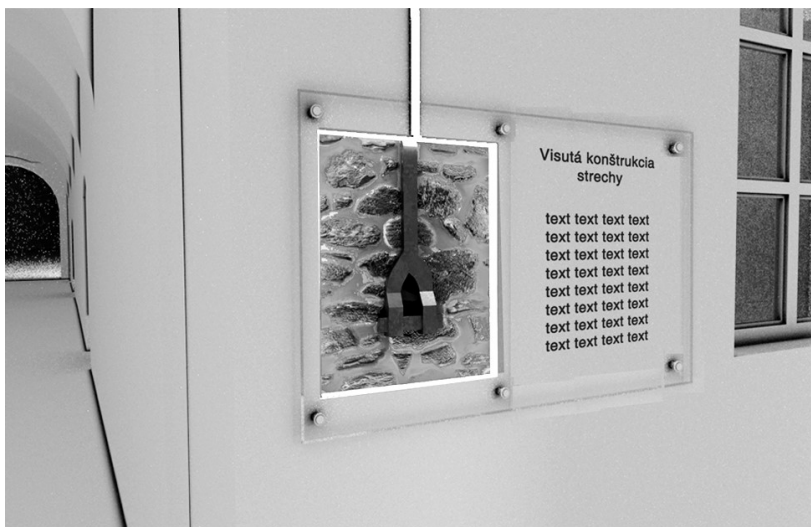
**Obr. 9:** Inštalácia fotografie odkrytej kotviacej skoby – ukončovacieho prvku kotviacej siete strechy na ploche dvornej fasády. Zdroj: autorský návrh Matia Matej

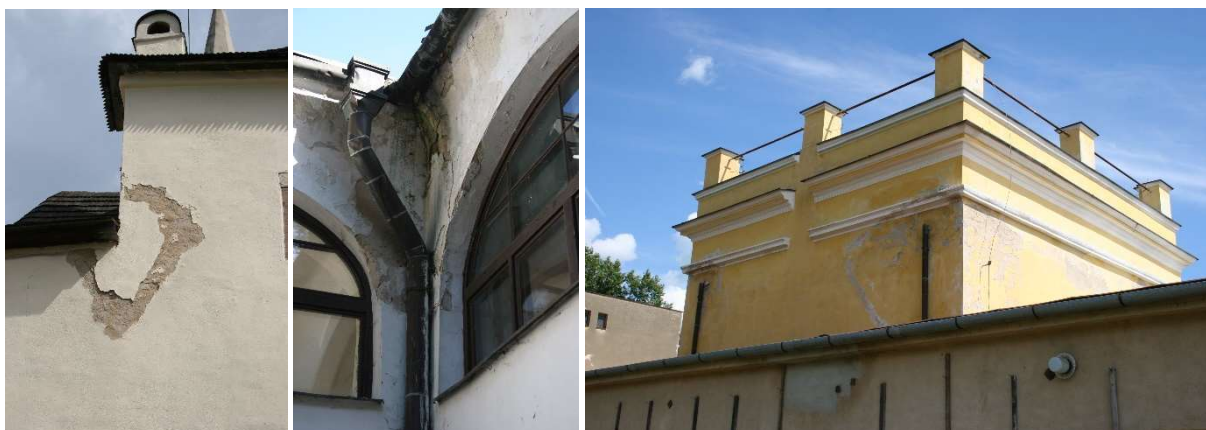
Obr. 1, 2, 3. Poruchy fasád v dôsledku technických porúch strešného plášťa. Zdroj: autorka

Táto skupina porúch je podmienená nedostatočnou činnosťou človeka – zanedbanou údržbou a následným pôsobením prírodných zvetrávacích činiteľov.

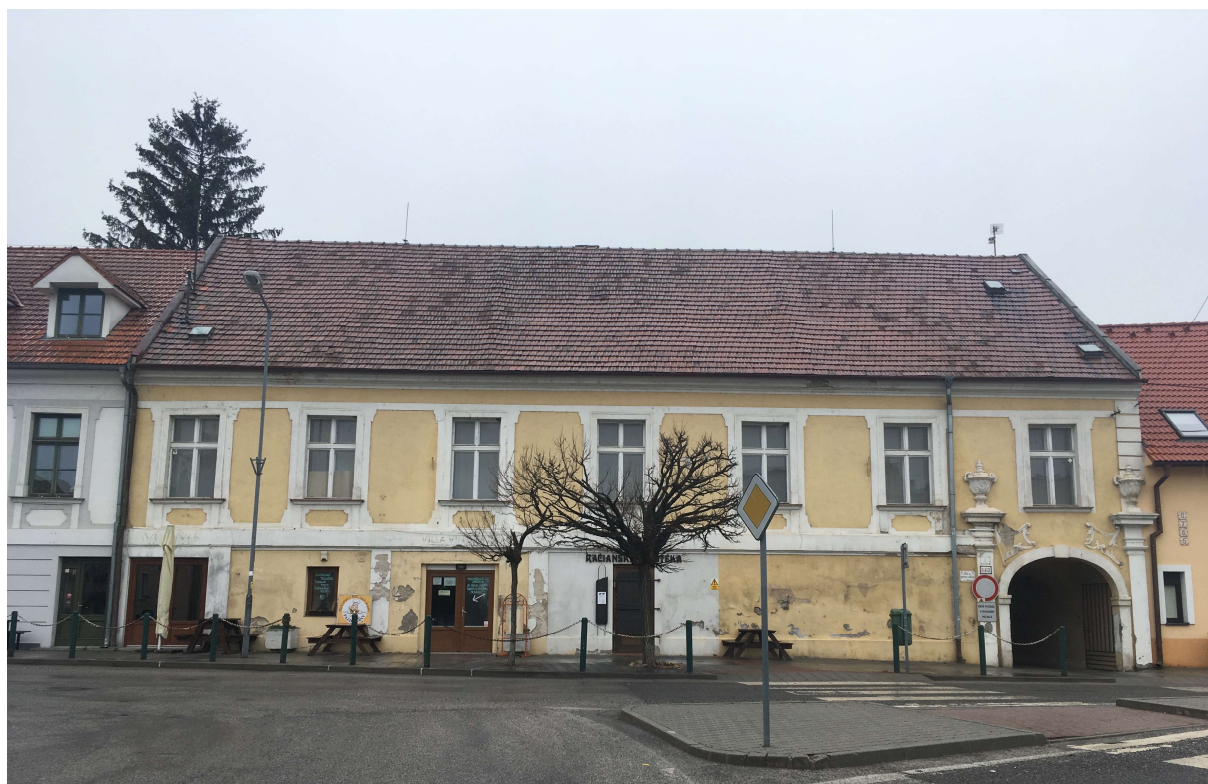
**Obr.2:** Čelná fasáda objektu Račianskej kúrie, foto: autor MD, 2019

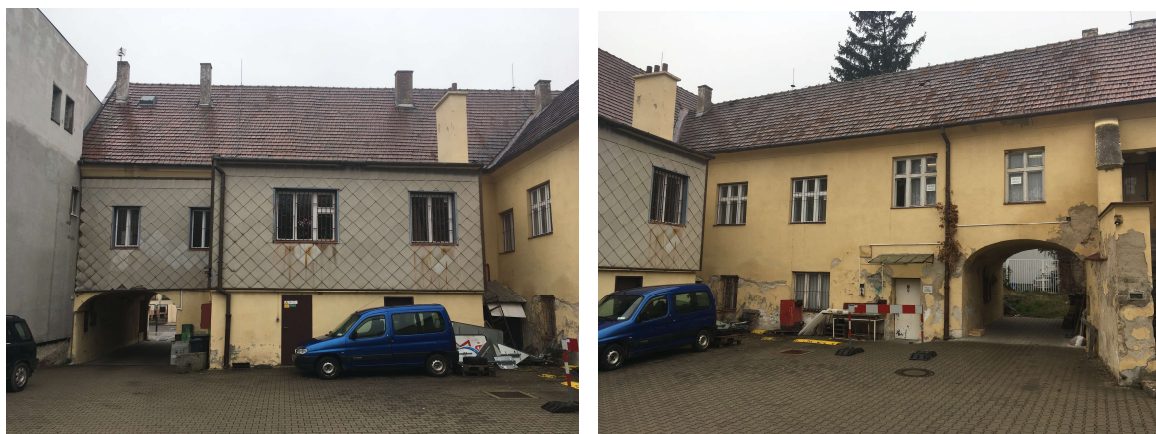
**Obr.3:** Vľavo dvorová fasáda objektu Račianskej kúrie – prístavba plynovej kotolne. Vpravo dvorové krídlo kúrie – dvorové krídlo s hospodárskymi časťami, foto: autor MD, 2019

Čelná fasáda prešla oproti dvorovej fasáde minimálnymi zmenami. V 2. pol. 20. storočia bola v časti dvora k dvorovej fasáde dostavaná plynová kotolňa, ktorá zmenila ráz celého nádvorja kúrie (obr. 3) z hľadiska vizuálneho i hmotovo-priestorového.

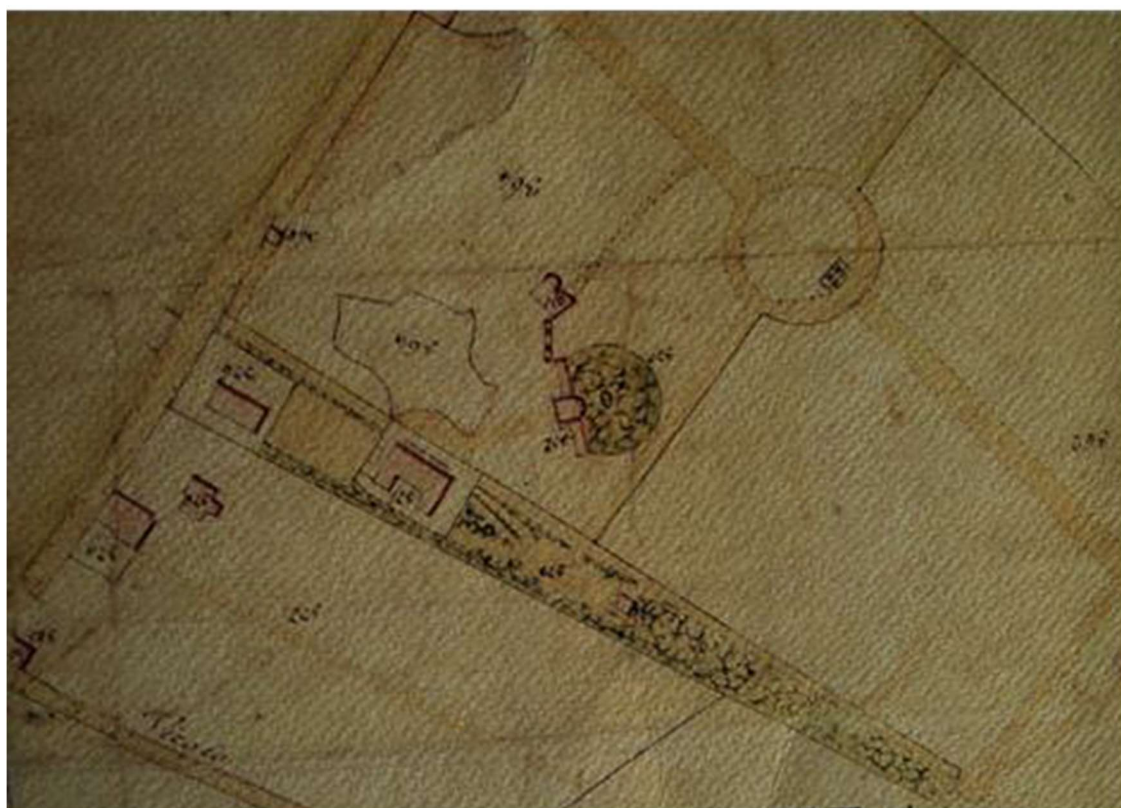
Figure 1.

Map n.153, Gregorian Cadastre (1818). Hunting Lodge of Pallavicini family and coffee-house (Temple of Flora) Source: State Archive of Rome, Italy - IMAGO Project.

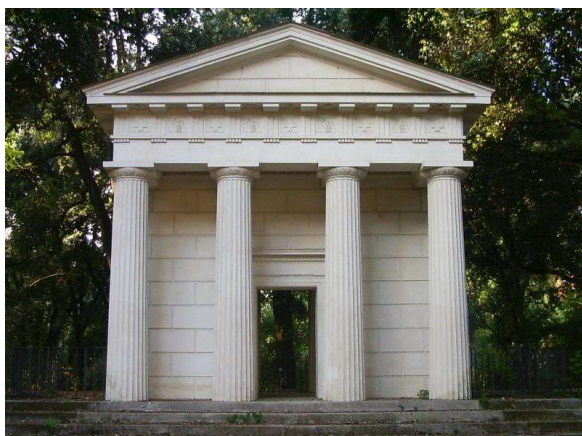
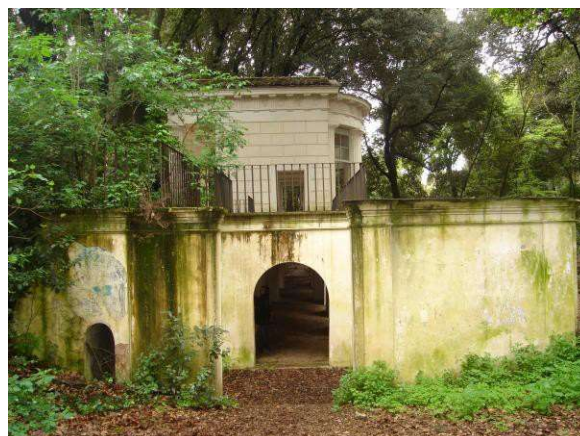
Figure 2 - 3

"Temple of Flora", coffee-house, Villa Ada-Savoia, Roma (IT). Main Upper Facade (north) and east facade

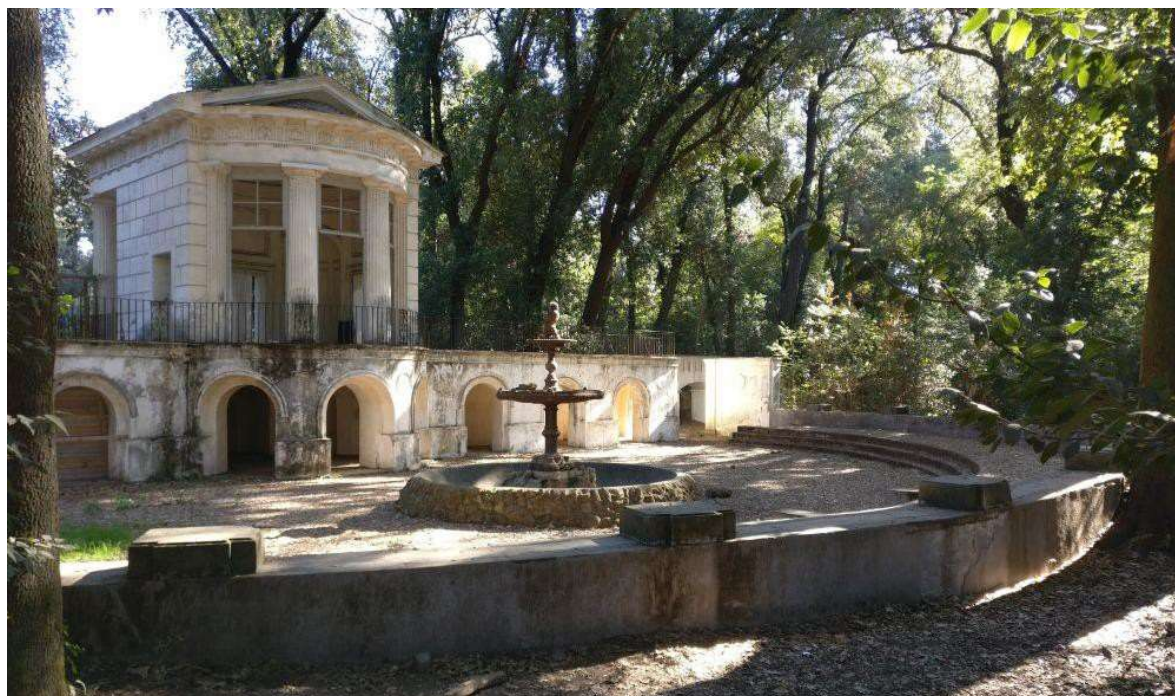
Figure 4

“Temple of Flora”, coffee-house, Villa Ada-Savoia, Roma (IT). Lower Facade (south)

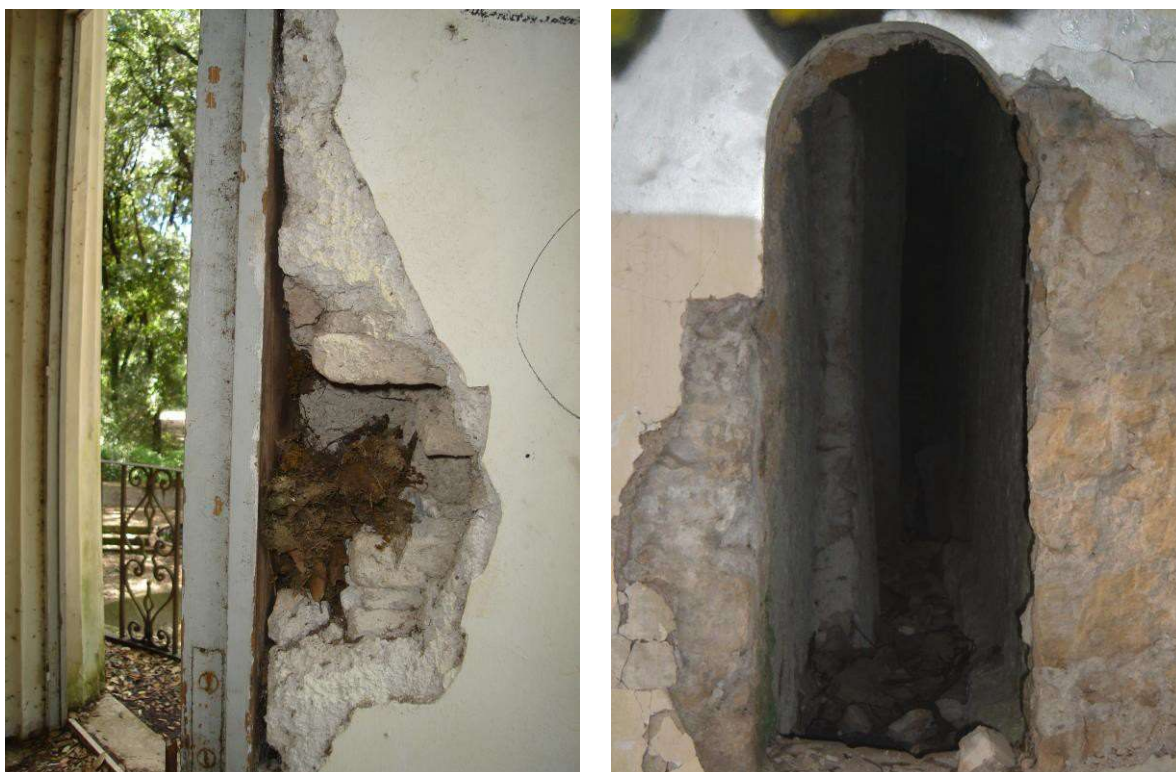
Figure 5-6

Original structure in tufa blocks, mortar and plaster (different layers – colours) Note the supporting structure in pillars at the upper niches

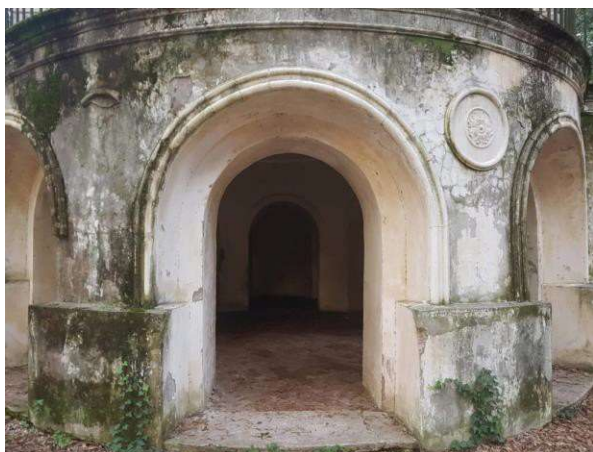
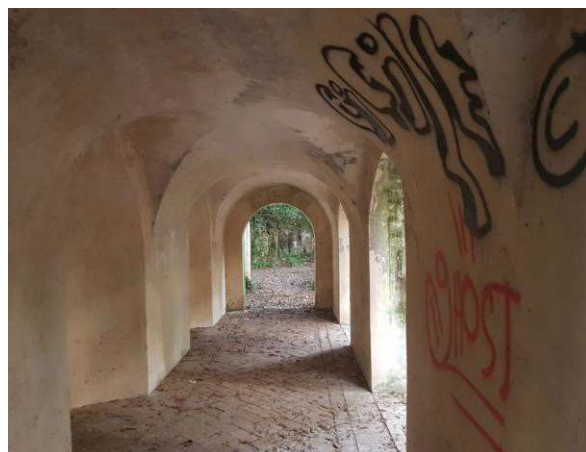
Figure 7-8

External degradation: erosion; disintegration; surface deposit; biological patina; efflorescence; moisture stains; detachment; fallen decoration parts, missing pieces; vandalism; weed vegetation

The main problems and degradation phenomena have been identified according to international standards and codes and symbols of the unified reference framework - UTET Architectural Restoration Manual), different analyses and various restoration interventions have hypothesized. Overall, each intervention on a historical building is always an “invasive act” and it must be operated in the most conscientious and compatible way. So, the intervention project consists of the best choice of procedures and materials and initially tests are carried out to assess the efficiency of the methods [7]. Being a building inserted in a green context, articulated on several levels, partly open (exedra and tunnel lower), most of the degradation phenomena were caused by external agents (sun exposure, wind and water action); thermal oscillations; air pollution; biological agents, as well as some sudden loads (falling trees) and anthropogenic degradation.

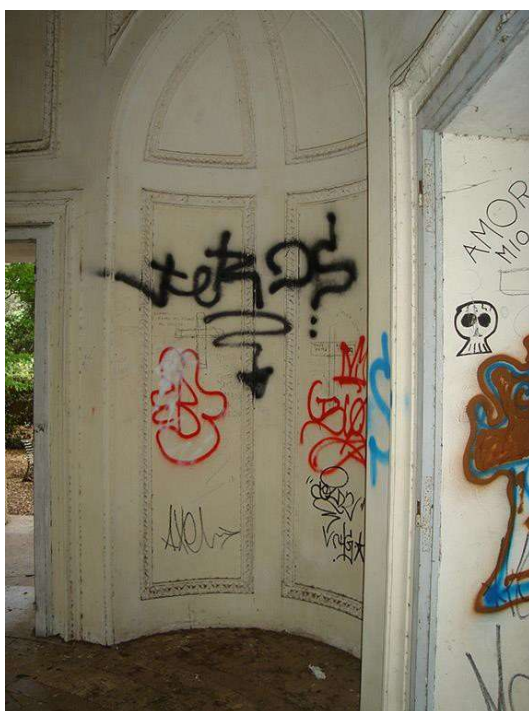
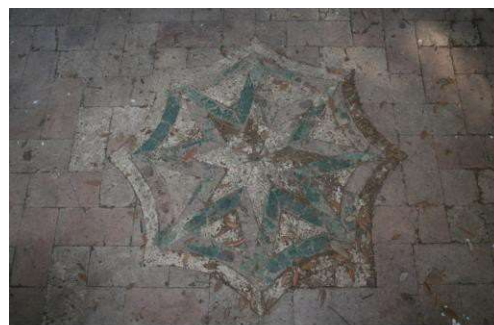
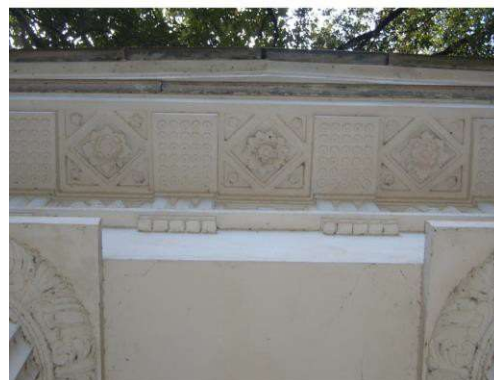
Figure 9-10

Internal degradation: surface deposit; detachment; fallen parts; moisture stains; corrosion; no fixtures; fractured floors; vandalism; improper use

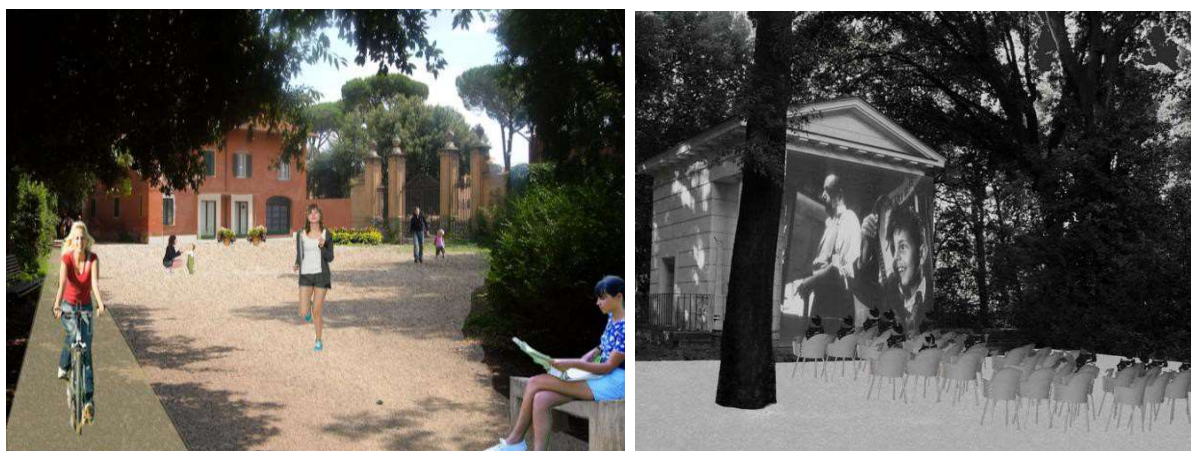
Figure 11

Re-design of the original entrance and perspective axes (pedestrian-cycle paths) and green redevelopment

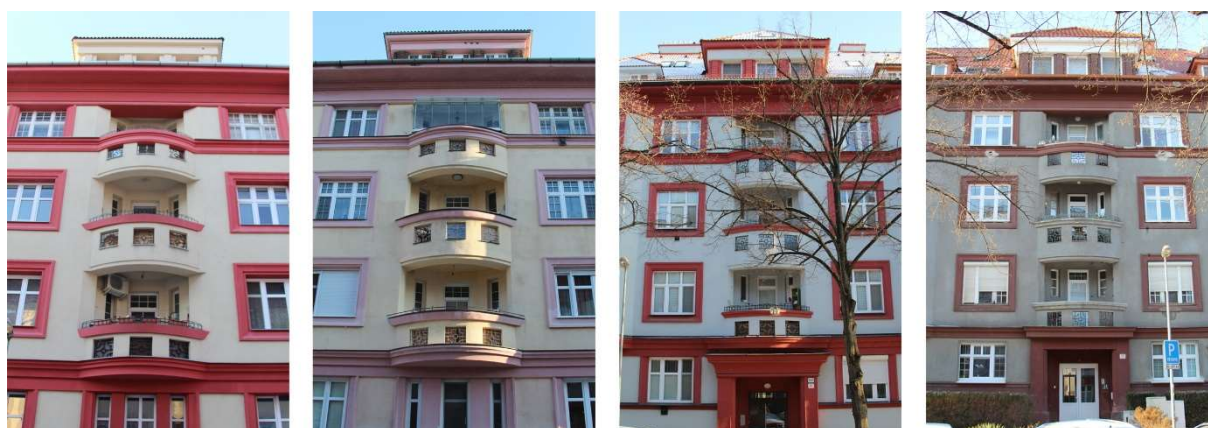
**Obr.1:** Legiodomy, pamätihodnosti Bratislava-Nové mesto, bytové domy na Ursínyho ulici. Architekti Dušan Jurkovič a Josef Pacl. Rôznorodá farebnosť fasád v uličnom priehľade pôsobí rušivo. Zatepľovaním a novými konštrukciami na fasádach sa potláča architektonický výraz rondokubistickej architektúry.

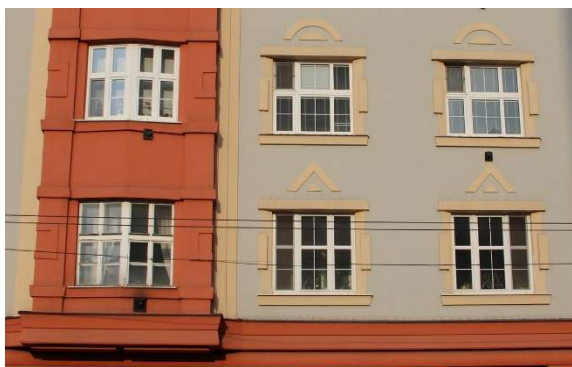
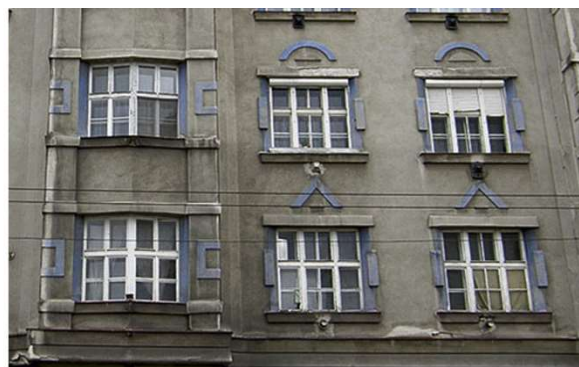
**Obr.2:** Vzťah farebnosti a architektonických fasádnych prvkov. Bytový dom na Legionárkovej 5, pamiatkovo chránený objekt, po a pred obnovou fasády. Zdroj obrázku pred obnovou:

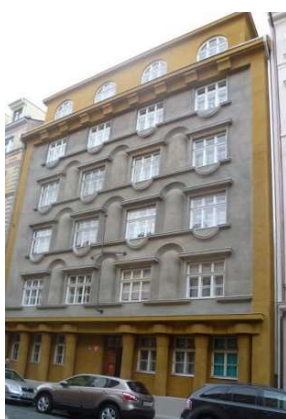
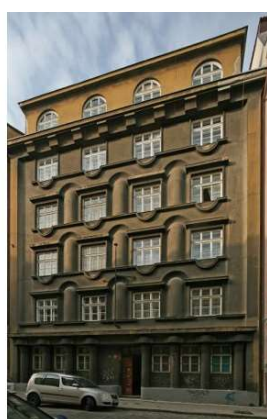
**Obr.8:** Kamenická 35, Holešovice, Praha , KP č.Ú.s. 41397/1-2079, architekt Otakar Novotný  
zdroj:<http://pamatky.praha>

Zaujímavým príkladom je obnova fasády v Čechách, kde sa uskutočnil úspešný príklad riešenia fasády pamiatkovo chráneného objektu bytového domu od architekta Otakara Novotného, postaveného na Kamenickej 35 v Prahe. Obnova sa zamerala na údržbu tvrdej omietky uličnej fasády a bola prevedená v súlade s vydaným záväzným stanoviskom. Prišlo k šetrnému očisteniu fasády, oprave trhlín a prevedeniu zjednocujúceho lazúrneho náteru. [15]

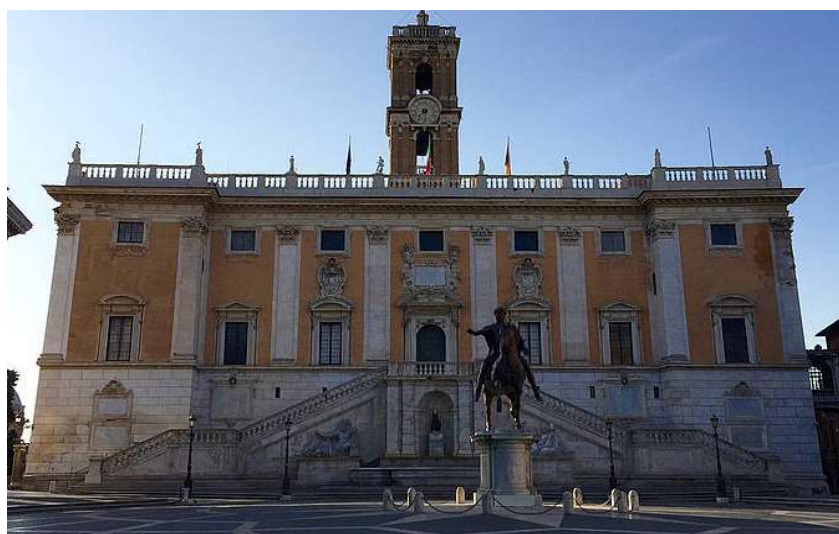
**Obr. 1:** Fasáda Paláca senátorov (tal. Palazzo Senatorio) na Kapitole v Ríme bola vytvorená pri prestavbe staršieho paláca, na ktorej sa od r. 1538 do r. 1544 podieľal Michelangelo Buonarroti. Na dokončení prestavby paláca pracoval do roku 1605 Giacomo della Porta. Veža vznikla až neskôr podľa Longiho návrhu.

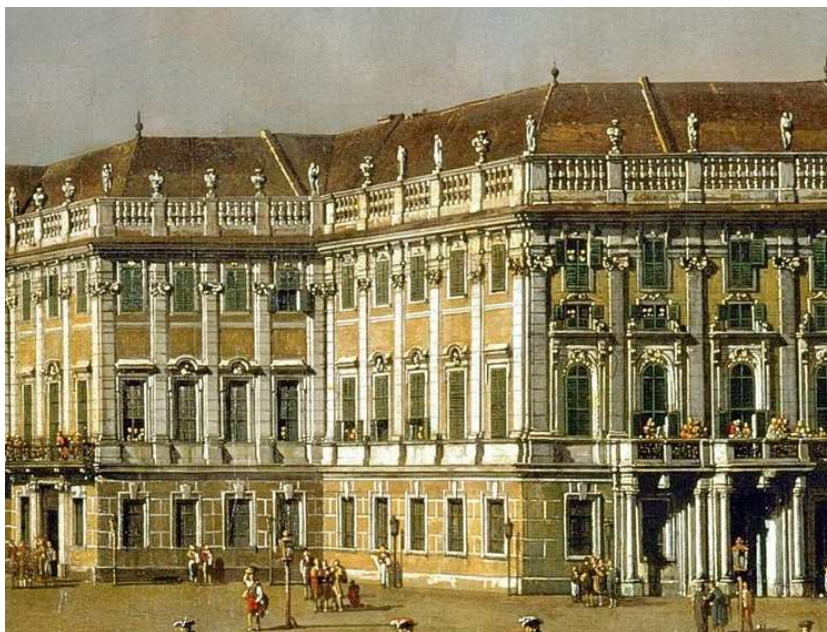
**Obr. 3:** Detail olejomaľby B. Bellotta z roku 1759 zobrazujúcej hlavnú cisársku rezidenciu Schönbrunn (Umeleckohistorické múzeum vo Viedni).

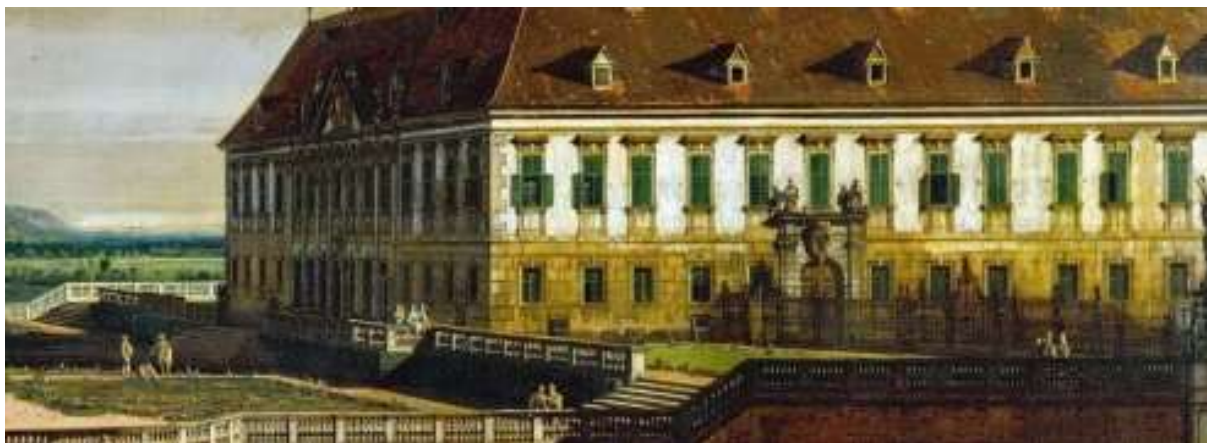
**Obr. 4:** Detail olejomaľby B. Bellotta z roku 1759 zobrazujúcej rezidenciu Schloss Hoff pred nadstavbou druhého poschodia s časťou farebnosťou fasád a výrazne zelenými žalúziami (Umeleckohistorické múzeum vo Viedni).

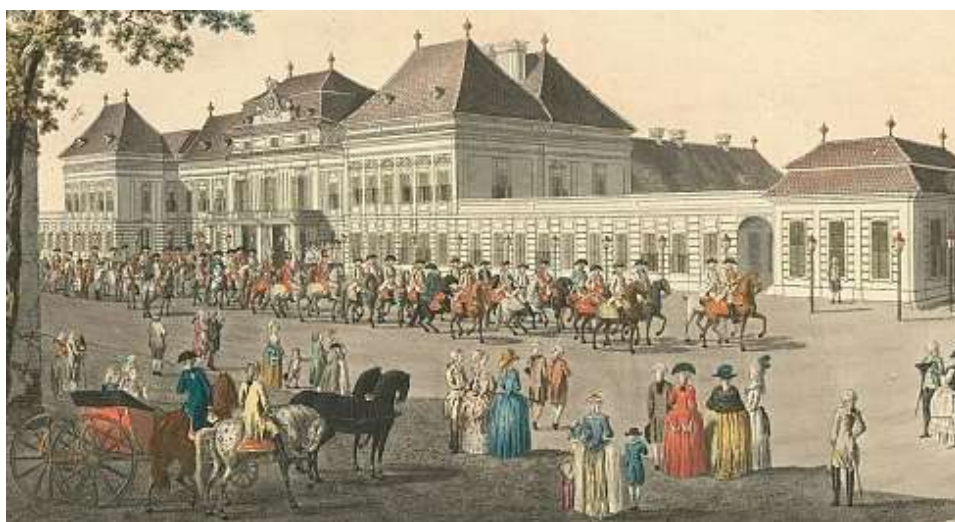
**Obr. 6:** Rezidencia Laxenburg na kolorovanej grafike z r. 1786 premaľovaná na bielo v súlade s módnym názorom (fasády sú monochromatické biele, žalúzie na oknách majú zelenú farebnosť).

Na viacerých zodpovedne kolorovaných grafikách a olejomaľbách si však možno v závere sedemdesiatych a s nástupom osemdesiatych rokov 18. storočia všimnúť trend zmeny farebnosti fasád a pretierania starších fasád palácových aj sakrálnych objektov monochromatickým bielym náterom. Táto tendencia už súvisí s nástupom klasicizmu. (Z mnohých príkladov možno uviesť radikálnu zmenu farebnosti cisárskej rezidencie Laxenburg, ktorej dominuje po úprave monochromatická biela úprava fasády vrátane sôch a kamenných váz. Tá bola v kontraste so zeleným náterom žalúzií na oknách.)

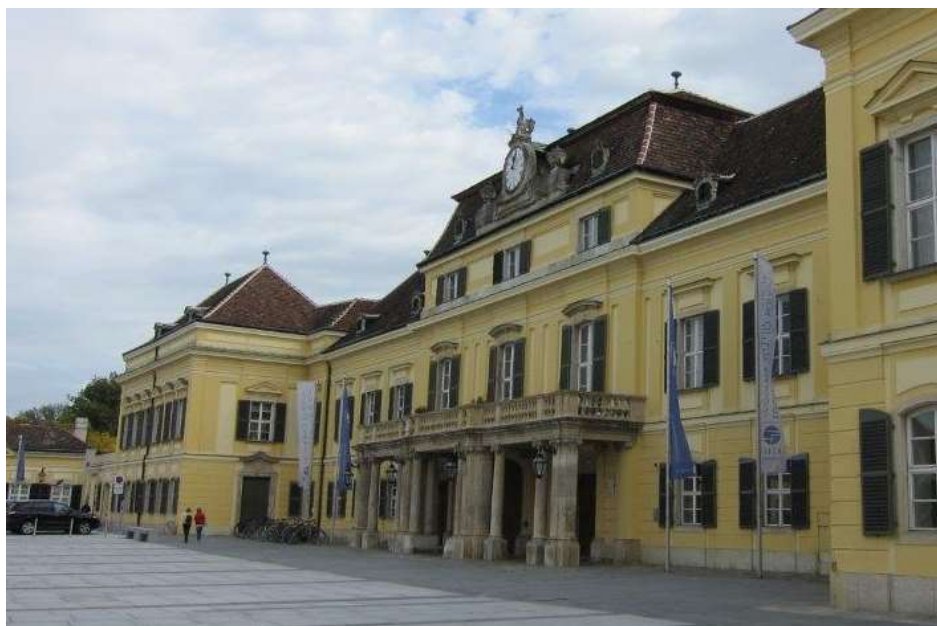
**Obr. 7:** Pre porovnanie s obr. č. 6 – rezidencia Laxenburg – pokus o rekonštrukciu primárnej farebnosti.

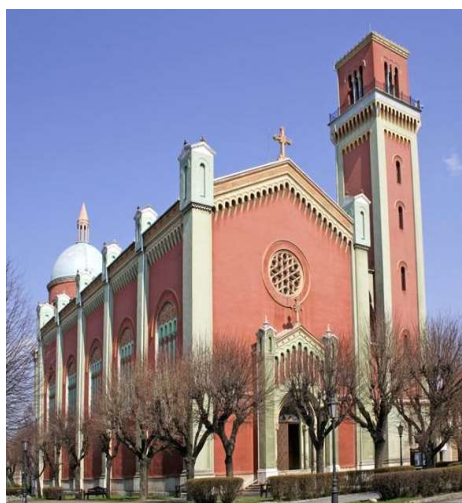
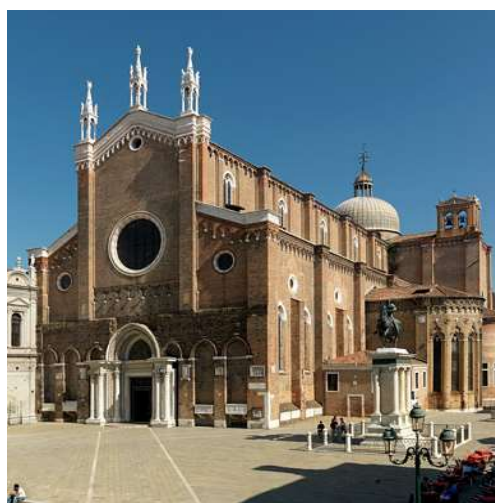
**Obr. 9: Porovnanie:**

(vľavo) Kežmarok, ev. a. v. kostol, Teofil von Hansen, 1870 a (vpravo) San Giovanni e Paolo, Benátky.

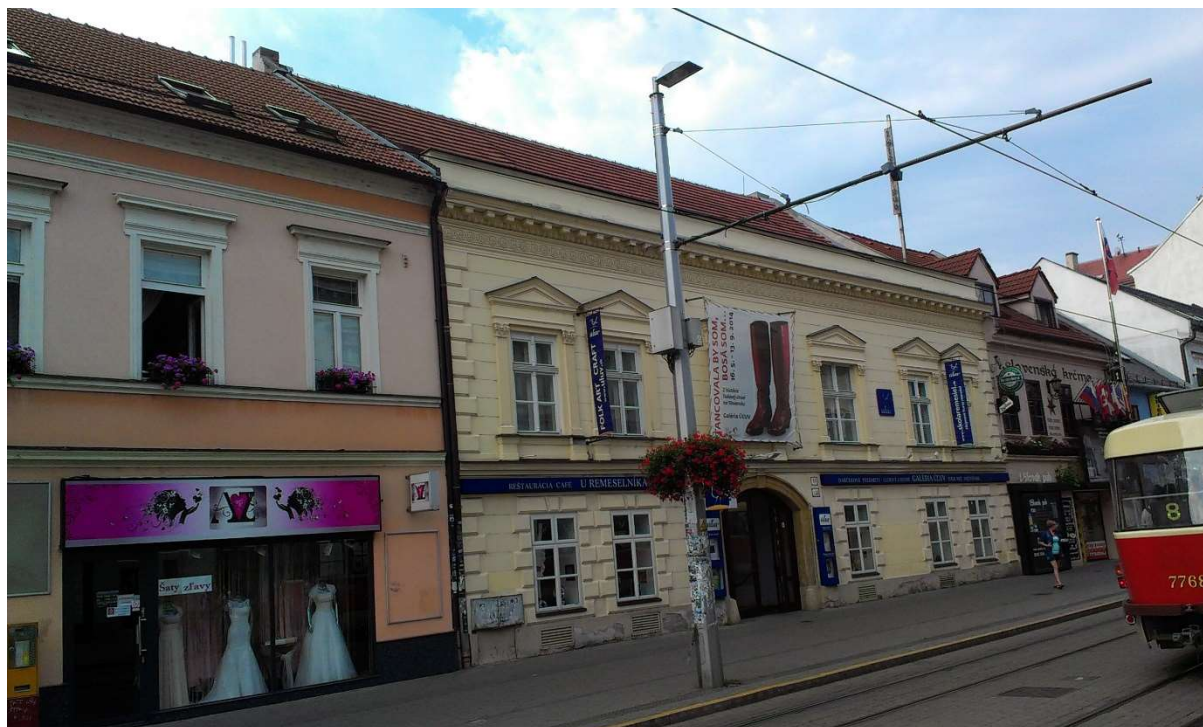
Obr.1: Pôvodný stav fasády

Poškodenie fasády je predovšetkým z uličnej strany – Obchodná ulica, kde vlhkostná a salinitná degradácia dosahuje výšku 0,60 m až 1,0 m nad chodníkom verejnej komunikácie. Fasáda je tu na viacerých častiach v miestach sokla silne degradovaná, pričom miesto zapustenia dažďových odpadov vykazuje silné poškodenia farebnými zmenami aj vo vyšších úrovniach až rozdrobením a opadaním omietkových vrstiev. Sokel zo strany ulice je na svoju celú výšku plne difúzne uzavretý, čím je zastavené vlhkostné odparovanie do exteriéru a stena vytvára stavebno-fyzikálne difúziu bariéru na vonkajšom povrchu v pomerne veľkom rozsahu, čo zvyšuje zbytočne vlhkosť v obvodovom murive prízemia. Vrstvenie cementom nastavených omietok a opakované opravy sú viditeľné v opade jednotlivých úprav v rozhraniach ich styku. Výraznejšie sú poškodenia omietkových povrchov v oboch napojeniach na susedné objekty.

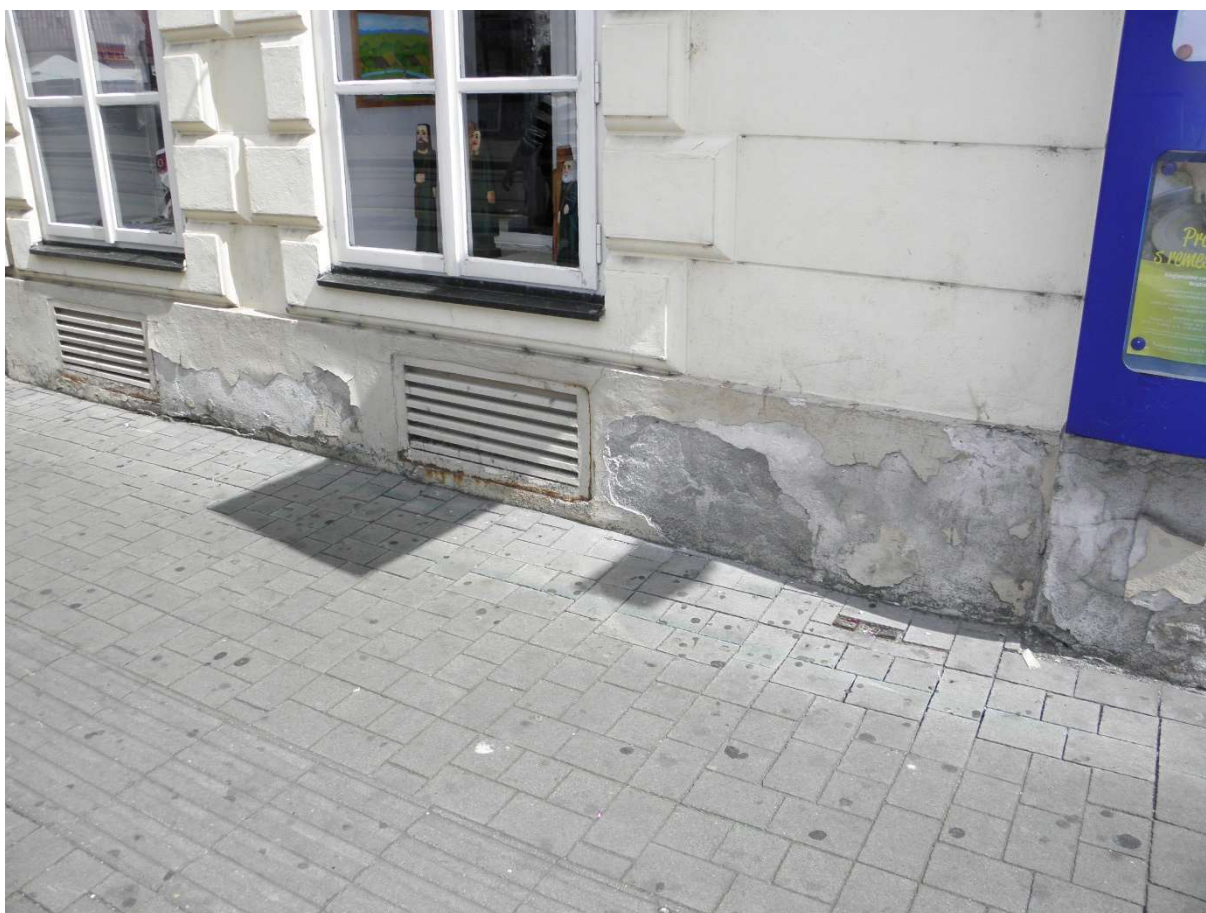
**Obr.2:** Pôvodný stav sokla fasády

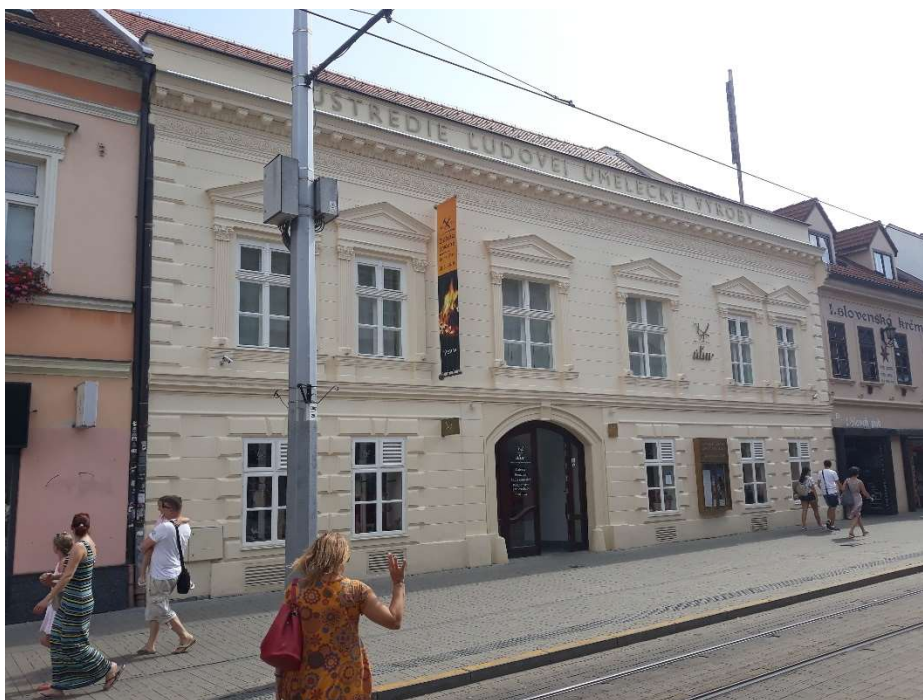
Obr.3: Fasáda po sanácii

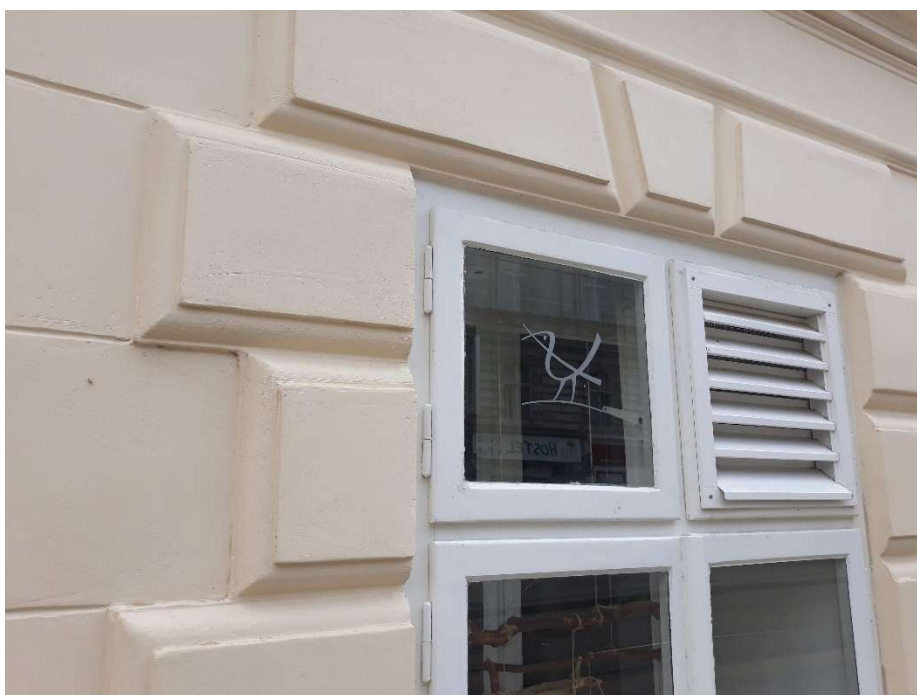
Obr.4: Detail fasáda po sanácii - okno

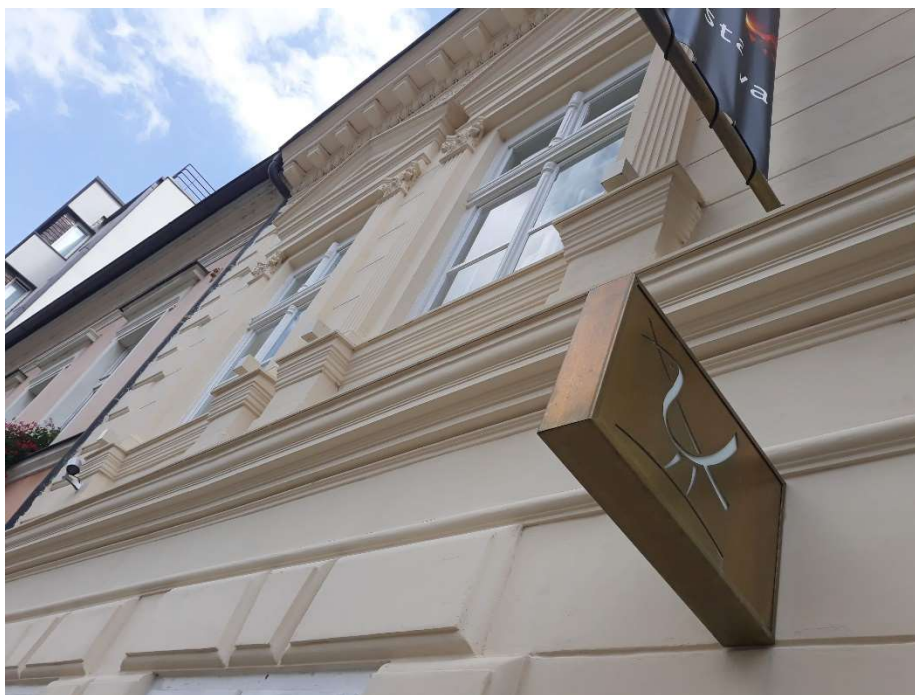
**Obr.5:** Detail fasáda po sanácii - rímsa

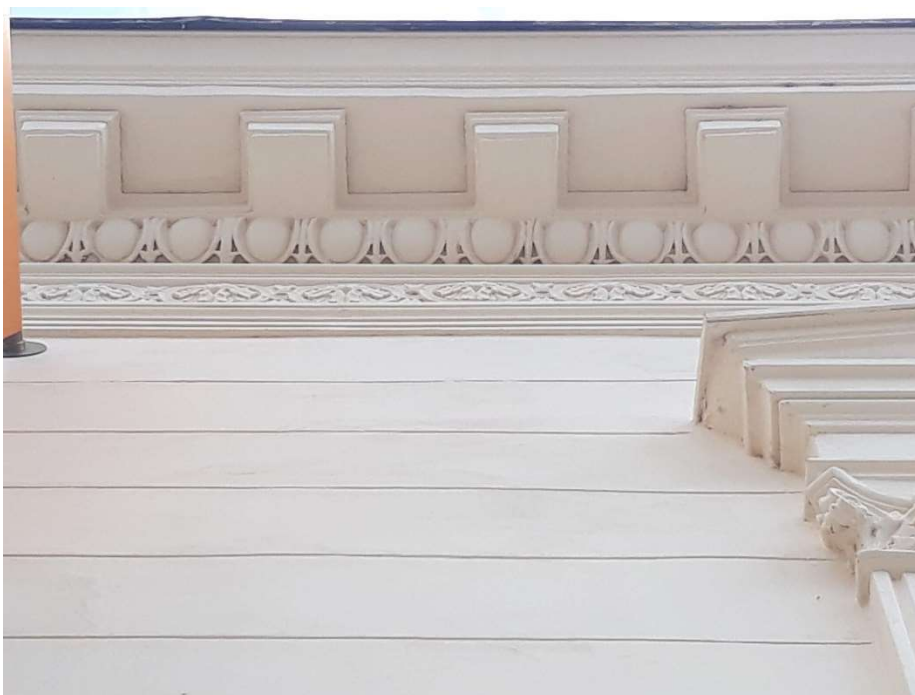
**Obr.6:** Detail fasáda po sanácii – podstrešná rímsa

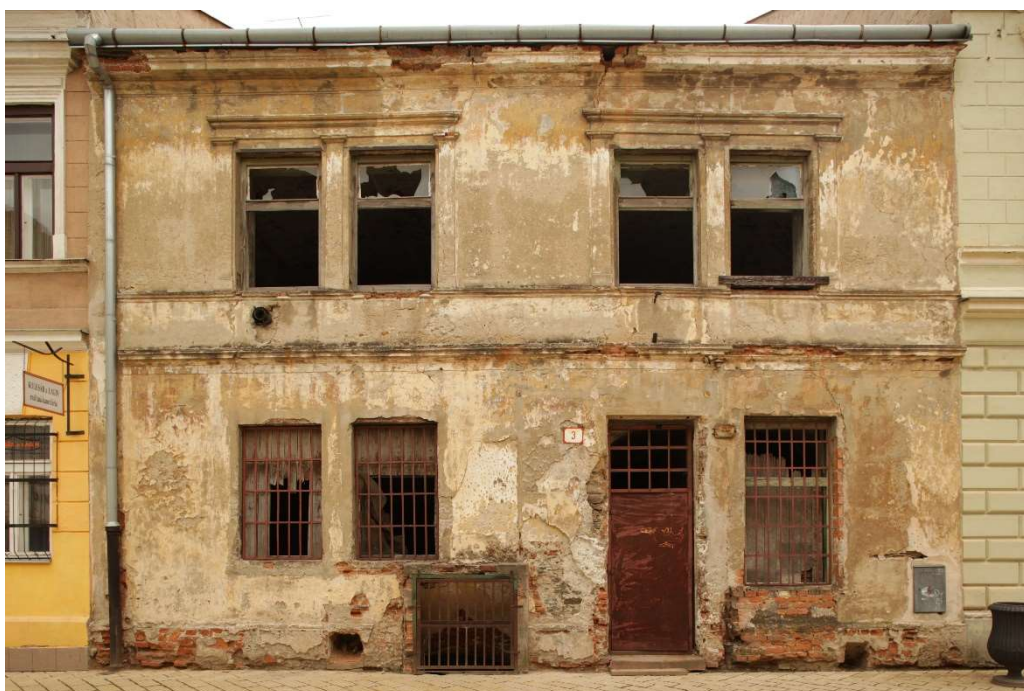
Obr. 1 Priečelie pred začiatkom výskumu (foto autor)

Na dome Pri Miklušovej väznici 3 v Košiciach (ktorý je kultúrnou pamiatkou č. ÚZPF NKP: 3507/0) sme v roku 2010 robili pamiatkový výskum, ktorý priniesol niekoľko významných a prekvapujúcich nových poznatkov, ktoré sú zaujímavé aj s pohľadu vývoja zástavby mesta.[1] Následne sme robili projekt celkovej obnovy, ktorá bol realizovaná v čase od júla 2016 do septembra 2017. Počas výskumu sa podarilo zistiť dôležité informácie aj o samotnom vývoji uličného priečelia, ktoré boli využité pri jeho obnove. Skúmané priečelie zo strany ulice Pri Miklušovej väznici (severné priečelie) bolo pred začatím výskumu dvojpodlažné, štvorosové s osami združenými do dvojíc v členení A-A, A-A. V tretej osi je pod združeným oknom poschodia vstup a v štvrtej osi o niečo väčšie okno prízemí ako na východnej strane. Vedľa druhého okna, čiastočne pod ním je pod parapetom druhého okna (z východnej strany) vstup do časti pivnice, pod uličným krídlom domu. V soklovej časti pod dvomi východnými oknami je jeden vetrací otvor pivnice, vedľa tretieho okna na prízemí, tak isto v soklovej časti, je druhý vetrák. Priečelie je vertikálne členené rímsami, soklovou (na prízemí), kordónovou a parapetnou (na poschodí) a korunnou (nad úrovňou poschodia). Predstupujúci sokel nad chodníkom ukončuje soklová rímsa v tvare obrátenej kymy. Soklová rímsa je prerušená len v mieste vstupu. Nad prízemím je priebežná kordónová rímsa. Jej vrchná časť je ukončená netradičnou formou obrátenou kymou, pod ňou sú dve takmer zvislé hranolové lišty zvierajúce tupý uhol. Pod nimi nasledujú dve drobné hranolové lišty a segmentový výžlabok, ktoré pokračujú v krátkej visutej platni, ten podopiera kyma, v hornej a v dolnej časti s drobnými hranolovými lištami. Pod kordónovou rímsou rovina steny ustupuje, v podobe širšej plochej hranolovej lišty. Parapetná rímsa je tiež priebežná, v hornej časti so simou, ktorá prechádza cez drobnú hranolovú lištu do krátkej visutej platne, ktorá len kolmo prechádza do roviny steny. Tesne pod ním je opäť netypický profil obrátenej kymy ktorá prechádza do hranolovej lišty, v spodnej časti členenej ďalšou drobnou hranolovou lištou. Korunná rímsa je zjednodušená klasická forma, vo vrchnej časti so simou, ktorá prechádza cez dve drobné hranolové lišty do visutej platne bez odkvapového nosu, geison podopiera kyma v hornej a spodnej časti členená drobnou hranolovou lištou. Združené dvojice okien sú členené trojicami pilastrov, v spodnej časti s rozšíreným soklom, v hornej časti s toskánskymi hlavicami s dobre čitateľnou formou abaku a echinosu. Na hlavičkách je kladie pozostávajúce z architrávu (bez vlysu) a korunná časť rímsy, s visutou platňou a simou. Priečelie bolo v čase výskumu na prvý pohľad vo veľmi zlom technickom stave. (Obr. 1)

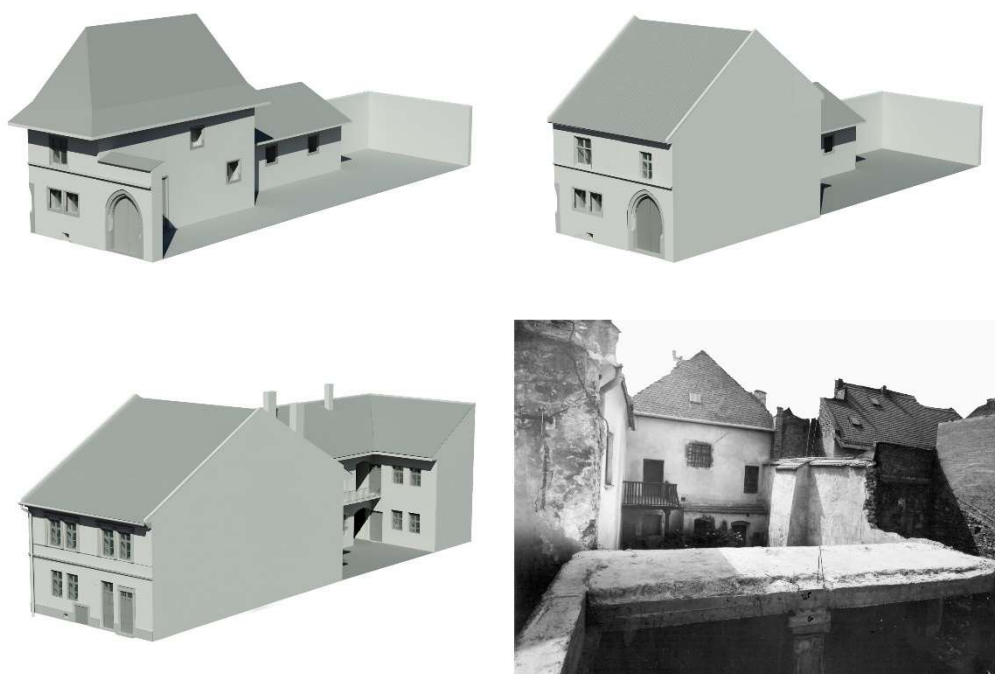
**Obr. 2** Teoretická rekonštrukcia stavebného vývoja objektu (a priečelia) a analogické vysoké oplotenie pozemku okolo Miklušovej väznice (fotografia Gabriel Kladek, 1989)

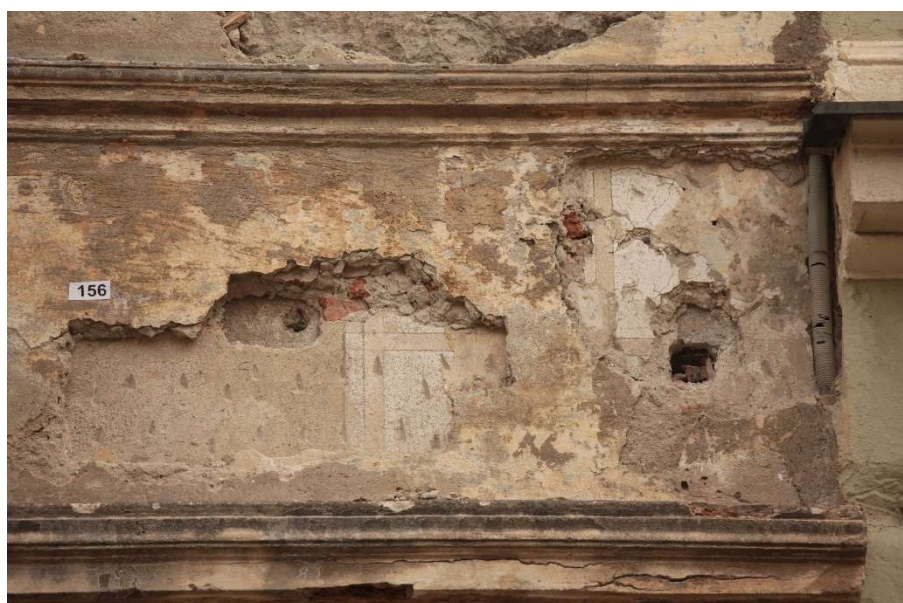
**Obr. 4** Nález renesančných sgrafít na západnej strane priečelia (foto autor)
