BARDEJOV  
19.-20. 8. 2019

BARDKONTAKT 2019

## ZBORNÍK PREDNÁŠOK 2019

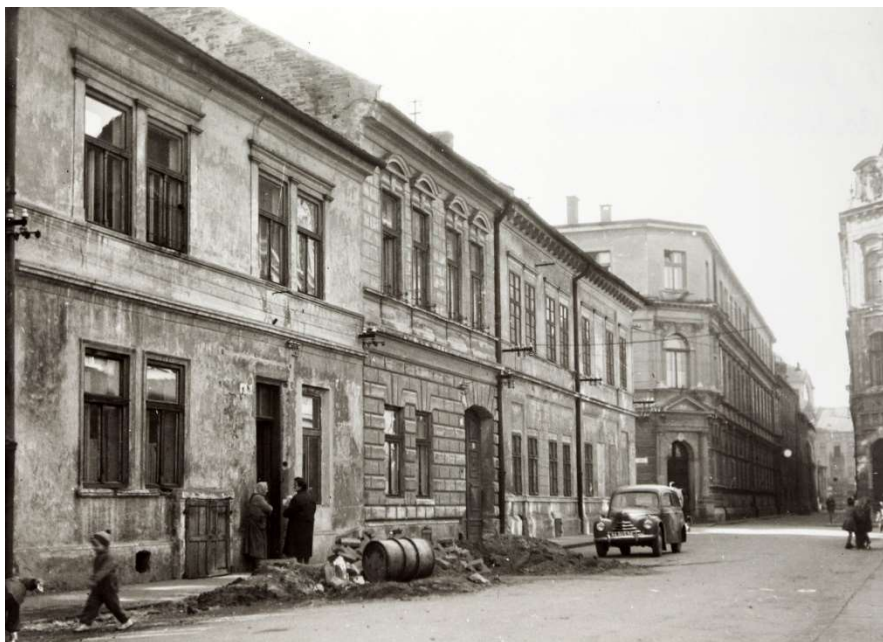
**Obr. 6** Fotografia stavu priečelia z roku 1956 (Archív PÚ SR, Bratislava 6655/5) – pohľad zo severovýchodu

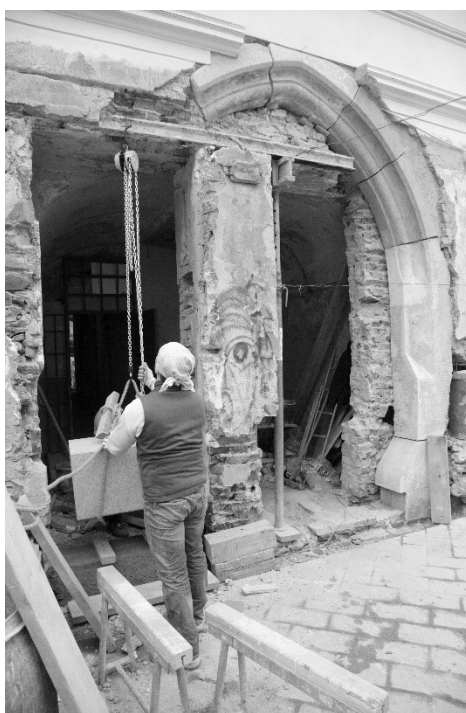
**Obr. 7** Doplnenie chýbajúcich častí gotického portálu (foto autor)

náterov sa v niektorých miestnostiach dobre zachovali ucelené vrstvy klasicistickej a secesnej dekoratívnej maľby. Po druhej polovici 20. Podobne ako pri prístupe k obnove celého domu [29], aj pri obnove priečelia bolo potrebné zvážiť, ktoré časti je možné prezentovať a ktoré zachovať iba konzervovaním a následným prekrytím (renesančné sgrafitá nájdené na západnej strane priečelia **obr. 5**). Výsledná obnova priečelia (**obr. 8**) je tak obnovou jej stavu po prestavbe po roku 1822, s prezentovaním jej in situ zachovaných stredovekých, gotických častí, hoci čiastočne doplnené: kamenného rámu portálu (**obr. 7 a 8**), kamenného okna pivnice a v potlačenej podobe aj časti gotického kamenného rámu portálu susedného domu z východnej strany.

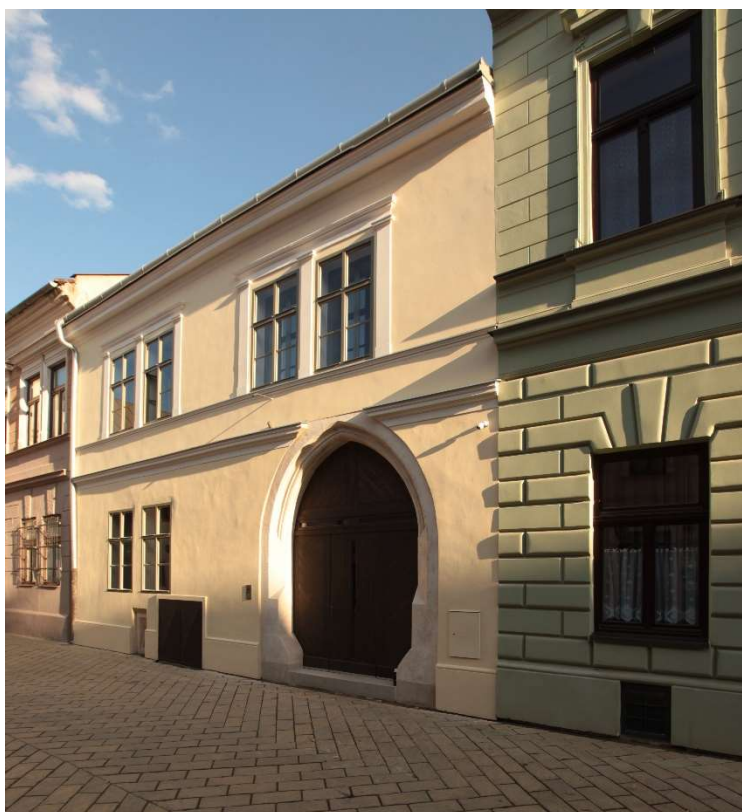
Obr. 8 Celkový pohľad na priečelie po obnove(foto autor)
