## MESTSKÉ LESY BARDEJOV, S. R. O.

### **NÁVRH NA SCHVÁLENIE A FINANCOVANIE ŽIADOSTI O NFP V RÁMCI VÝZVY 1/PRV/2015 NA REKONŠTRUKCIU A PRESTAVBU LESNÝCH CIEST**

1. predloženie žiadosti o NFP v rámci výzvy 1/PRV/2015  
podopatrenie 4.3 na realizáciu projektu:  
„**Rekonštrukcia lesných ciest v lesnom celku Mestské lesy  
Bardejov**“  
SO 01 „Lesná cesta Mníchovský potok II. – rekonštrukcia“  
SO 02 „Lesná cesta Bardejovské Kúpele – rekonštrukcia“
2. zabezpečenie realizácie projektu v súlade s podmienkami  
poskytnutia NFP,
3. zabezpečenie finančných prostriedkov na spolufinancovanie  
realizovaného projektu vo výške rozdielu celkových  
výdavkov projektu a poskytnutého NFP v súlade  
s podmienkami poskytnutia NFP.

**Názov projektu:** „Rekonštrukcia lesných ciest v lesnom celku Mestské lesy Bardejov“

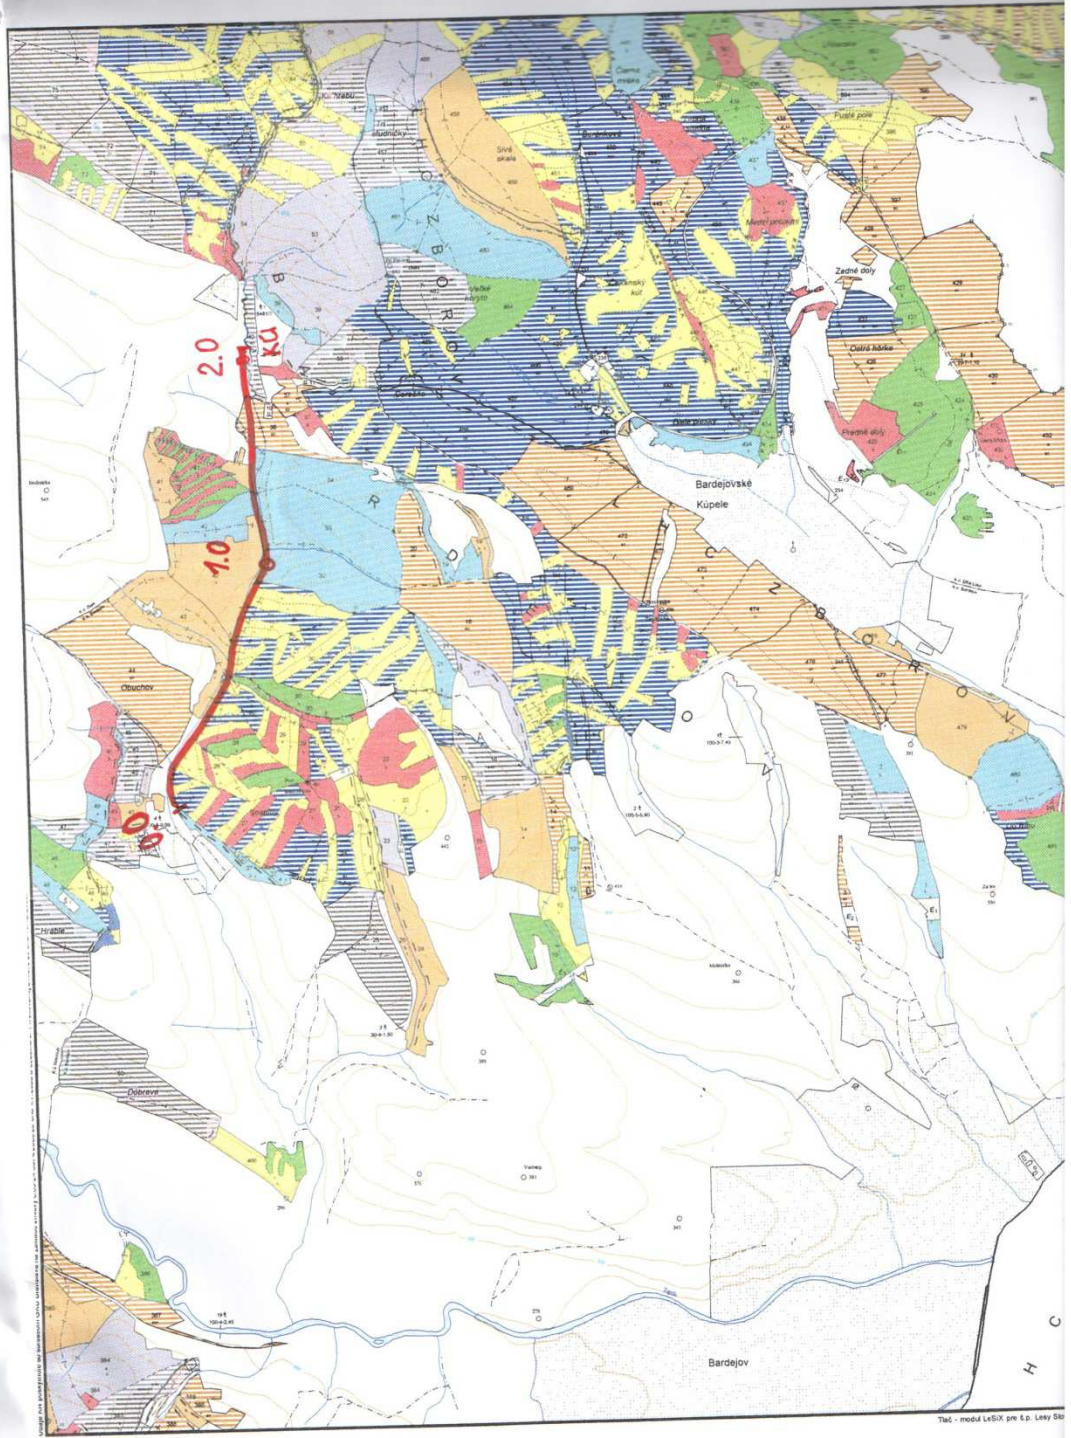
1 : 25 000

Súčasný stav lesnej cesty je vo veľmi zlom stave. Po povodniach je poškodená nielen vozovka, ale aj odvodňovacie zariadenia. Asfaltový povrch cesty je poškodený výtlkmi a vyjazdenými koľajami. Vrchná časť vozovky je pomiestne vyplavená. Výhybne a krajnice sú poškodené vodnou eróziou. Chýbajú výjazdy do okolitých porastov. Cestné priepusty a priekopy sú zanesené sedimentmi, prietokový profil je zarastený vegetáciou. Čelá na priepustoch sú poškodené a podmyté pretekajúcou vodou. Rekonštrukciou starej asfaltovej cesty sa zlepšia technické parametre účelovej komunikácie 1L s celoročným využitím. Stará cesta s hlbokými koľajami je erodovaná a sú tam miestami výtlky hĺbky 20 cm. Podľa protokolu z fyzického odovzdania LC zo dňa 02.05.2006 je teleso cesty narušené výtlkmi cca 90%. Vybudujú sa nové konštrukčné vrstvy vozovky a teda sa zvýši hrúbka a šírka novej vozovky, zvýši sa prevádzková výkonnosť pri odvoze drevnej hmoty. Prestavbou odvodňovacích zariadení a zväčšením a obnovením ich prietokového profilu sa zvýši prevádzková bezpečnosť a spoľahlivosť cesty ako aj odvodnením pláne cesty sa zvýši únosnosť podložja cesty. Lesná cesta sa nachádza v južnej časti Ondavskej vrchoviny v Nízkych Beskydách na LHC Bardejov s flyšovým geologickým podložím. Svojím umiestnením tvorí hlavnú dolinovú komunikáciu súbežnú s Mníchovským potokom, na ktorú sa odbočí zo štátnej cesty Bardejov – Mokroluh č. 544. Umiestnenie cesty je znázornené na „Prehľadnej situácii“ v mierke 1:25 000 a „Celkovej situácii“ v mierke 1:10 000.

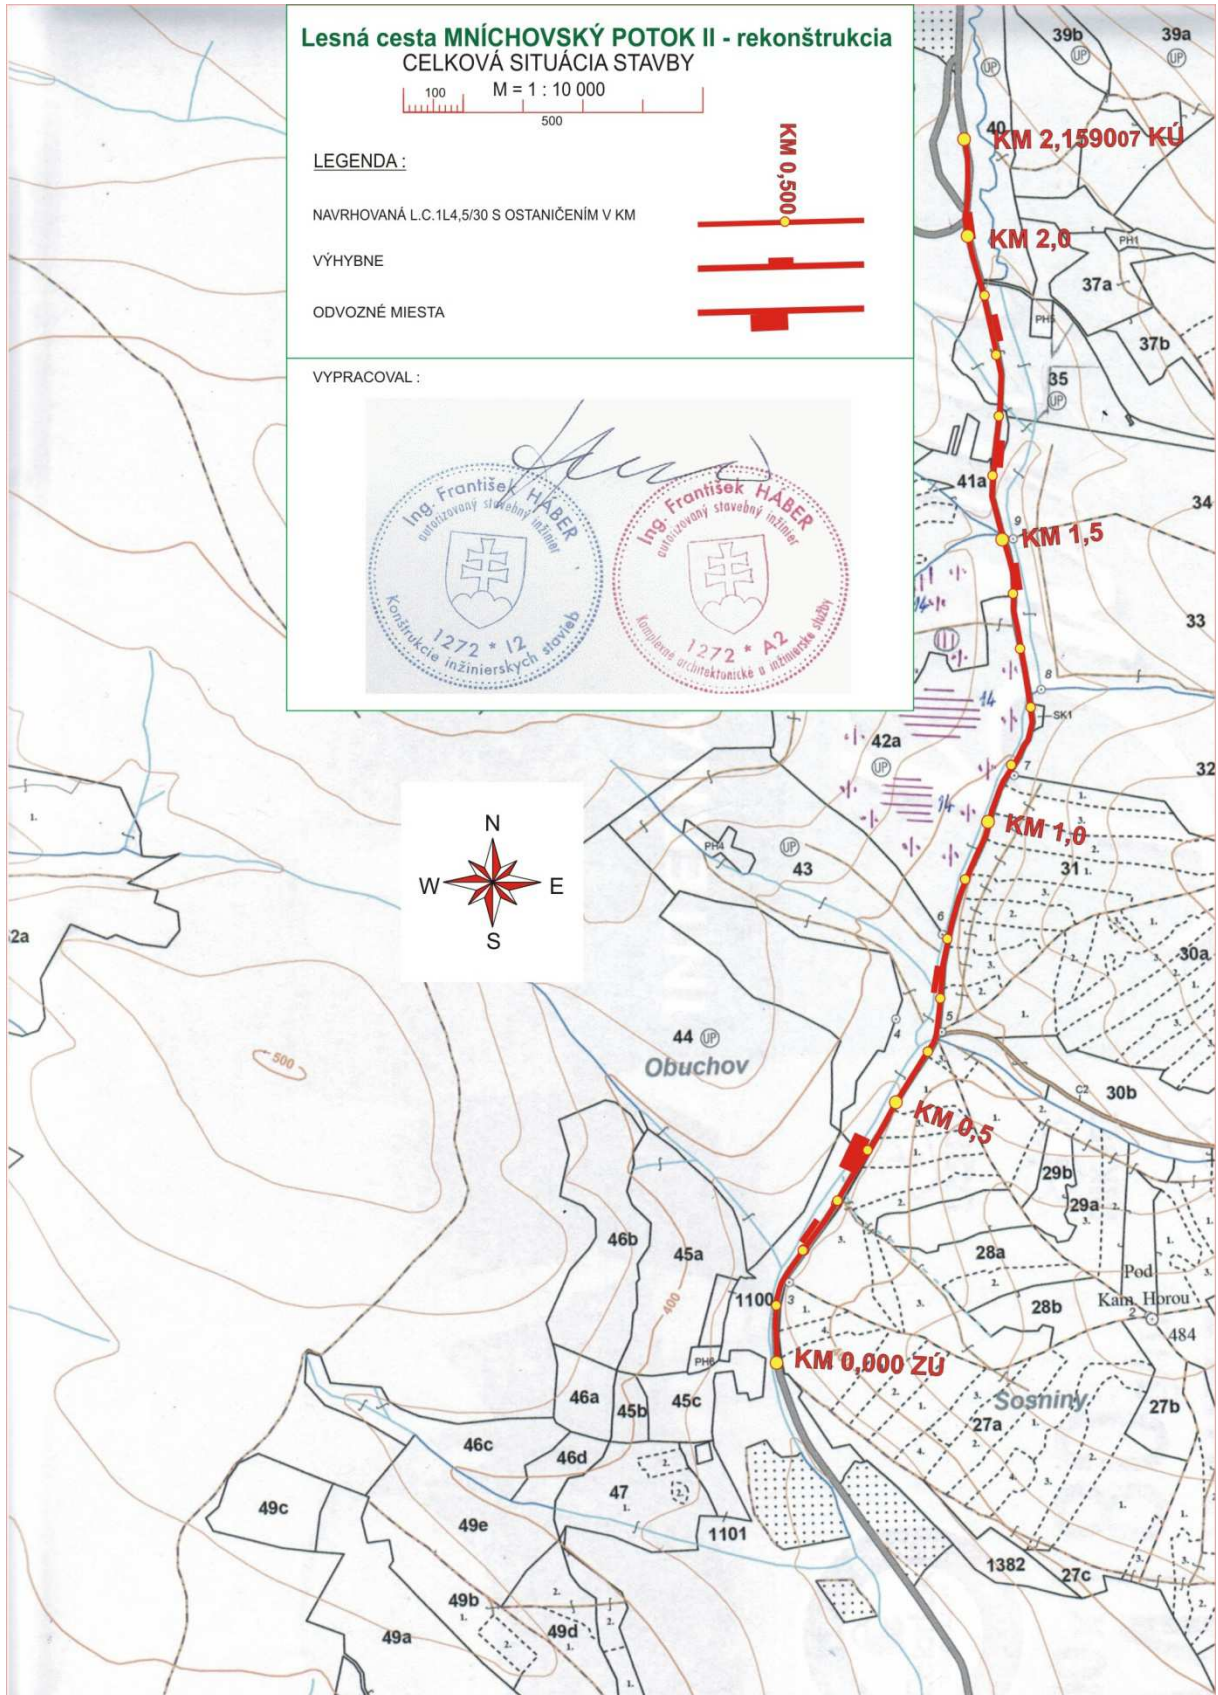
**Lesná cesta MNÍCHOVSKÝ POTOK II - rekonštrukcia**  
**CELKOVÁ SITUÁCIA STAVBY**

NAVRHOVANÁ L.C.1L4,5/30 S OSTANIČENÍM V KM

VÝHYBNE

ODVOZNÉ MIESTA

Typ cesty: 1L 4,5/30  
Dĺžka cesty: 2159,07 m  
Povrch cesty: asfaltový kryt

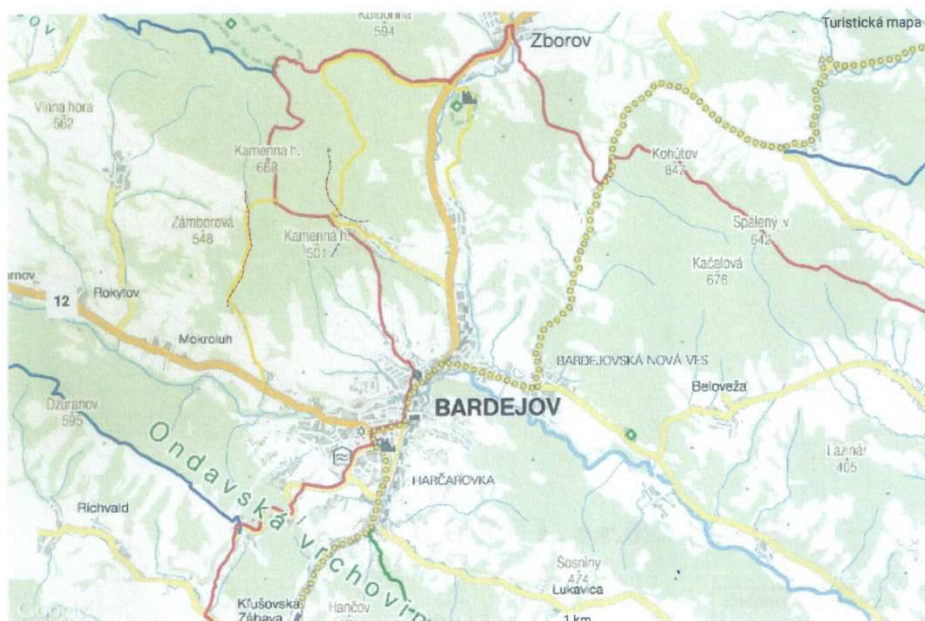
# MAPA ŠIRŠÍCH VZŤAHOV

M 1 : 100 000

Súčasný stav lesnej cesty je vo veľmi zlom stave. Po povodniach je poškodená nielen vozovka, ale aj odvodňovacie zariadenia. Asfaltový povrch cesty je poškodený výtlkmi a vyjazdenými koľajami. Vrchná časť vozovky je pomiestne vyplavená. Výhybne a krajnice sú poškodené vodnou eróziou. Chýbajú výjazdy do okolitých porastov. Cestné priepusty a priekopy sú zanesené sedimentmi, prietokový profil je zarastený vegetáciou. Čelá na priepustoch sú poškodené a podmyté pretekajúcou vodou. Rekonštrukciou starej asfaltovej cesty sa zlepšia technické parametre účelovej komunikácie typu 1L a 2L s celoročným využitím. Stará cesta s hlbokými koľajami je erodovaná a sú tam miestami výtlky hĺbky 20 cm. Podľa protokolu z fyzického odovzdania LC zo dňa 26.04.2006 je teleso cesty narušené výtlkmi cca 50%. Vybudujú sa nové konštrukčné vrstvy vozovky a teda sa zvýši hrúbka a šírka novej vozovky, zvýši sa prevádzková výkonnosť pri odvoze drevnej hmoty. Prestavbou odvodňovacích zariadení a zväčšením, obnovením ich prietokového profilu sa zvýši prevádzková bezpečnosť a spoľahlivosť cesty ako aj jej odvodnením sa zvýši únosnosť podložja cesty. Lesná cesta sa nachádza v južnej časti Ondavskej vrchoviny v Nízkyh Beskydách na LHC Bardejov s flyšovým geologickým podložíom. Svojím umiestnením tvorí hlavnú svahovú obvodovú komunikáciu okolo Bardejovských Kúpeľov. Umiestnenie cesty je znázornené v „Mape širších vzťahov“ v mierke 1:100 000 a v „Situácií“ v mierke 1:10 000
